# RELATÓRIO

## DE VISTORIA CAUTELAR PLUS

Relatório de Vistoria Cautelar Plus

| <b>Marca/Modelo:</b><br>JEEP RENEGADE S T2704X4 | <b>Combustível:</b><br>ALCOOL/GASOLINA | <b>Placa:</b> | <b>Data Emissão CRLV:</b><br>14/05/2026 |

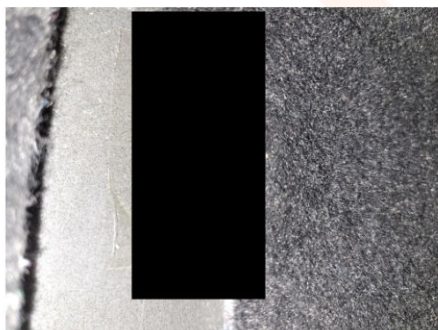
Chassi

APÓS DETIDA ANÁLISE DA GRAVAÇÃO DE IDENTIFICAÇÃO DO CHASSI DO VEÍCULO EXAMINADO, UTILIZANDO-SE PROCEDIMENTOS E EQUIPAMENTOS ADEQUADOS, PODE-SE AFIRMAR QUE ESTA IDENTIFICAÇÃO ENCONTRA-VA:

ÍNTEGRA, SEM VESTÍGIOS APARENTES DE ADULTERAÇÃO.
