## LAUDO DE VISTORIA CAUTELAR

Marca, Modelo e Ano fabricação/Modelo  
**MITSUBISHI/MMC/ECLIPSE CR HPES**  
**2022/ 2023 - Cinza - Gasolina**

Solicitante  
**ECONORTE VEICULOS**

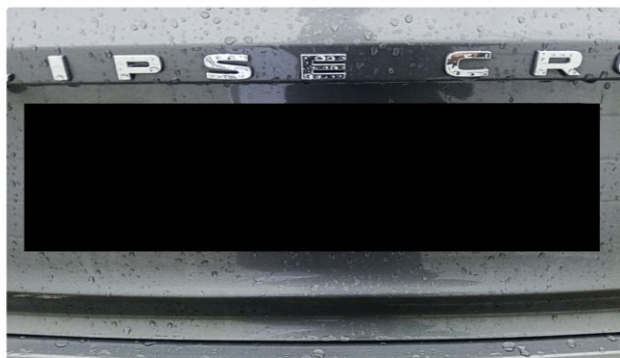
Placas (PIV)

✓ 208 - Sem vestígios de irregularidades.

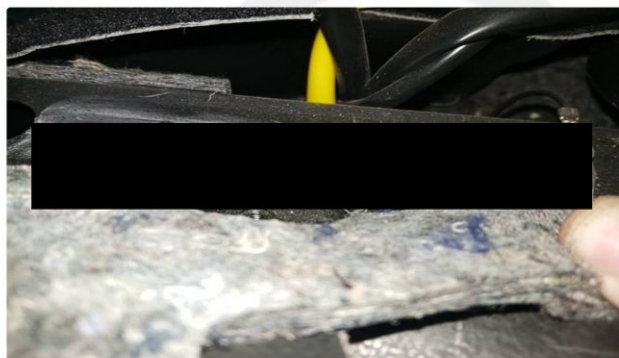
Gravação do Chassi

✓ 018 - Gravação identificadora sem vestígios aparentes de adulteração.

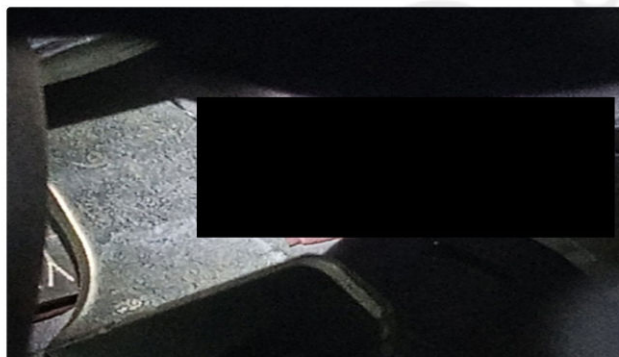
Gravação do Câmbio

✓ 018 - Gravação identificadora sem vestígios aparentes de adulteração.

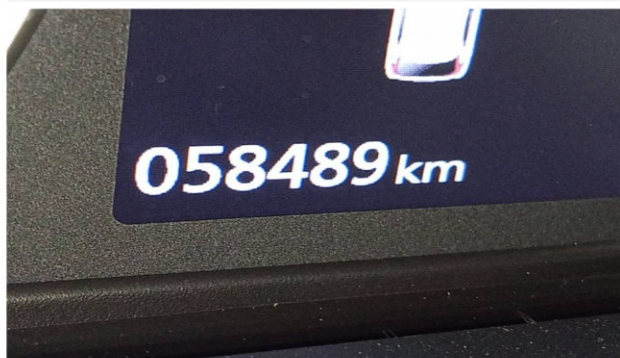
Hodômetro

✓ 249 - Registro fotografado/observado.

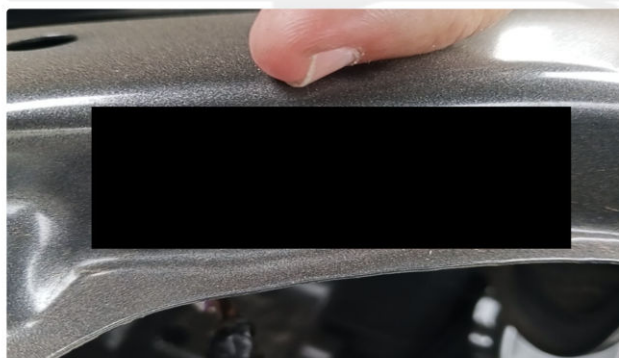
Eta/VIS

✓ 249 - Registro fotografado/observado.

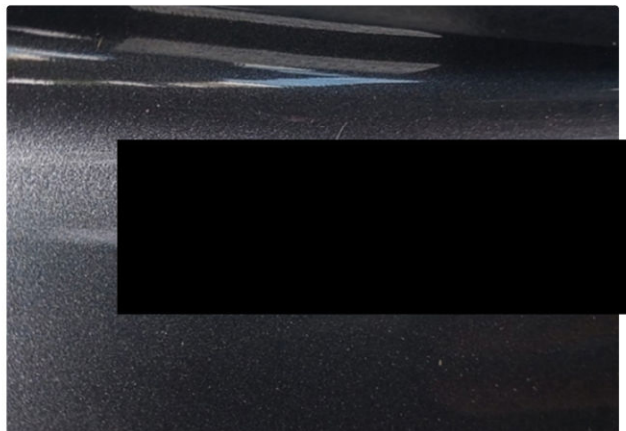
Eta/VIS do batente da porta

✓ 8 - Eta original

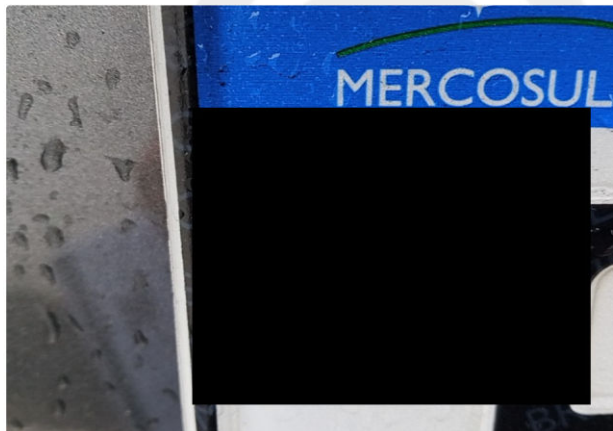
Lacre /QR code

✓ 208 - Sem vestígios de irregularidades.

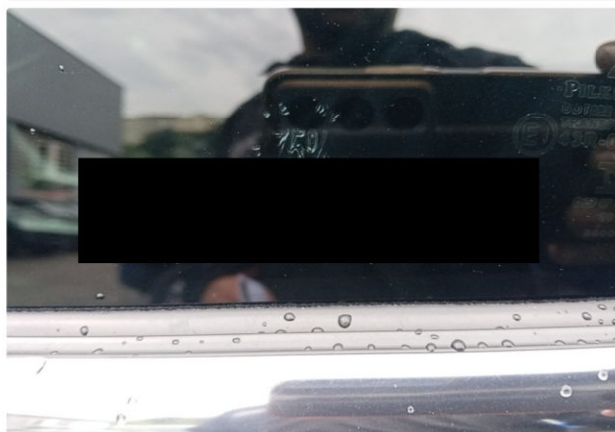
Gravação do VIS no vidro

✓ 089 - Gravação identificadora original/conforme os padrões do fabricante.

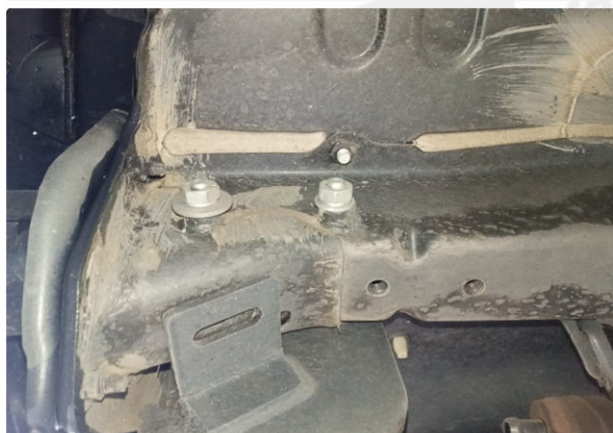
| 24 - Longarina traseira direita | Original |

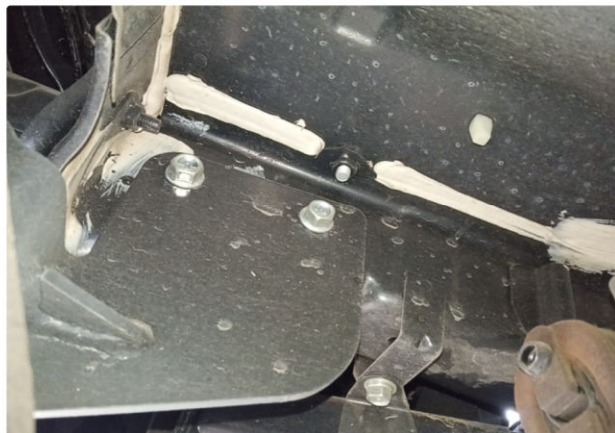
| 18 - Longarina traseira esquerda | Original |
