## SITUAÇÃO GERAL

**APROVADO**

## DADOS GERAIS DO VEÍCULO

| MODELO: | AUDI A1 SPB 192CV |

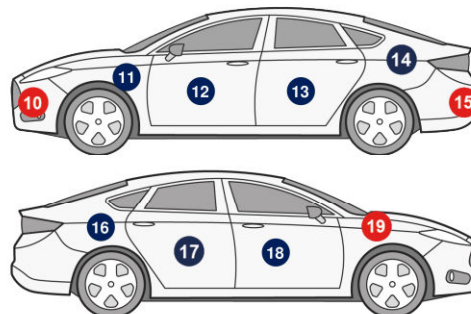
## PINTURA

| 10 - PARA-CHOQUE DIANTEIRO: | PEÇA RETOCADA COM MASSA |
| 15 - PARA-CHOQUE TRASEIRO: | PEÇA RETOCADA COM MASSA |

| 19 - PARA-LAMA DIANTEIRO DIREITO: | PEÇA RETOCADA COM MASSA |

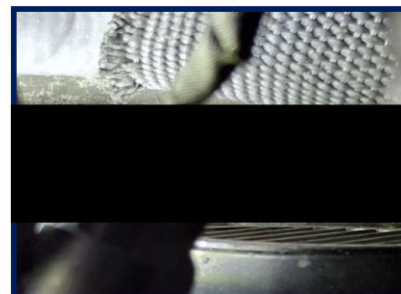
Motor

DENTRO DOS PADRÕES HABITUAIS DO FABRICANTE

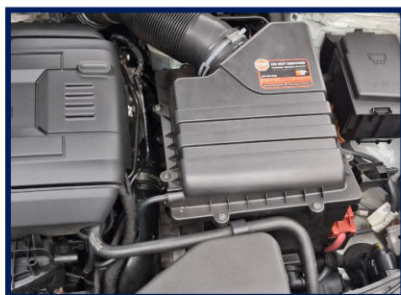
Câmbio

NUMERAÇÃO OBSTRUÍDA (ITEM EXCLUÍDO DO PARECER)

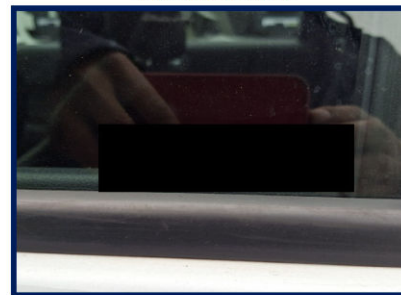
Gravação do vidro

GRAVAÇÃO NÃO ORIGINAL / COINCIDE COM O CHASSI

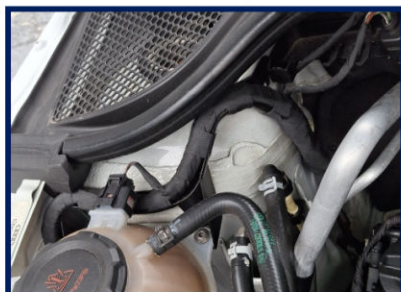
Torre amort diant/direita

| TORRE DO AMORTECEDOR DIANTEI. DIR. : | SEM AVARIAS APARENTES |

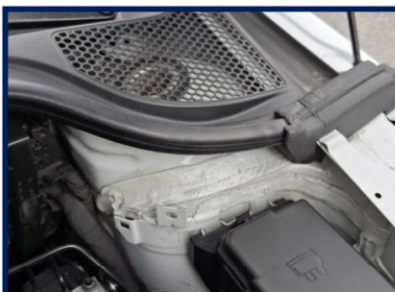
Torre amort diant/esquer

| TORRE DO AMORTECEDOR DIANTEI. ESQ. : | SEM AVARIAS APARENTES |

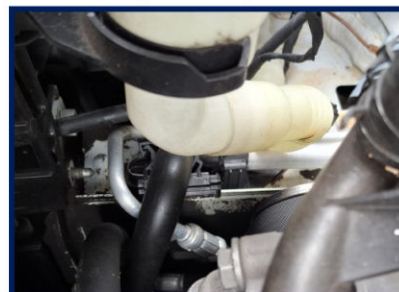
Longarina dianti/direita

| LONGARINA DIANTEI. DIR. : | SEM AVARIAS APARENTES |

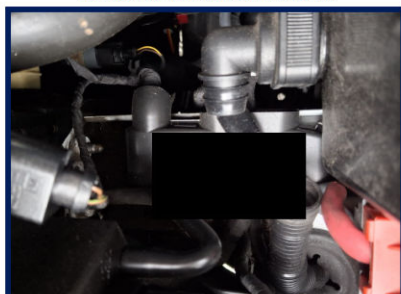
Longarina dianteira/esquerda

| LONGARINA DIANTEI. ESQ. : | SEM AVARIAS APARENTES |

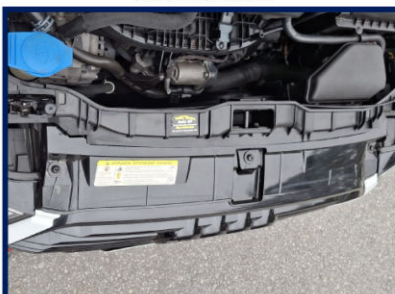
Painel Dianteiro

| PAINEL DIANT. INF./SUP. OU ALMA DO PARACHOQUE: | SEM AVARIAS APARENTES |

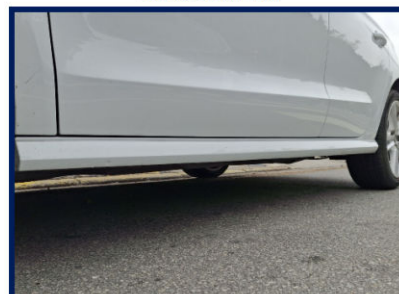
Caixa De Ar Esq

| CAIXA DE AR ESQUERDA. : | SEM AVARIAS APARENTES |

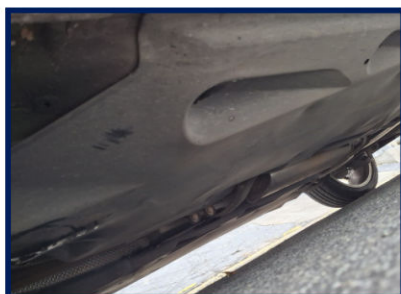
Assoalho Central

| ASSOALHO DO MONOBLOCO (HABITÁCULO, ÁREA VISÍVEL) . : | SEM AVARIAS APARENTES (ÁREA VISÍVEL) |

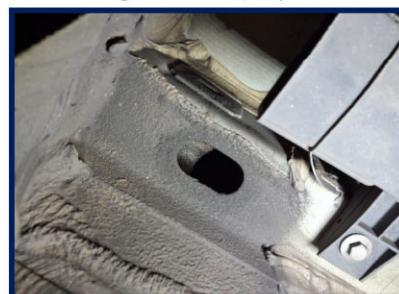
Longarina traseira/esquerda

| LONGARINA TRASEI. ESQ. : | SEM AVARIAS APARENTES |

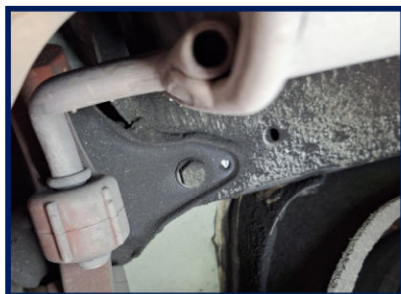
Longarina traseira/direita

| LONGARINA TRASEI. DIR. : | SEM AVARIAS APARENTES |

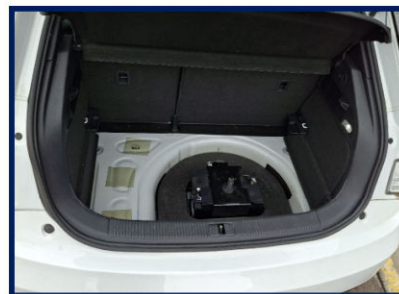
Assoalho Int. Portamalas

| ASSOALHO DO PORTAMALAS / CAÇAMBA. : | SEM AVARIAS APARENTES (ÁREA VISÍVEL) |

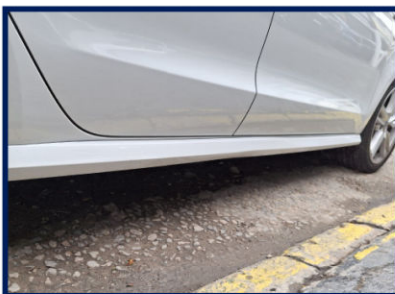
CAIXA DE AR DIR.

| CAIXA DE AR DIREITA. : | REPARADO |
