## LAUDO DE VISTORIA CAUTELAR

Marca, Modelo e Ano fabricação/Modelo  
**GM/CHEV/SPIN 18L AT PREMIER**  
2022/ 2023 - Branca - Alcool / Gasolina

Solicitante  
**P3 AUTOS**

**APROVADO**

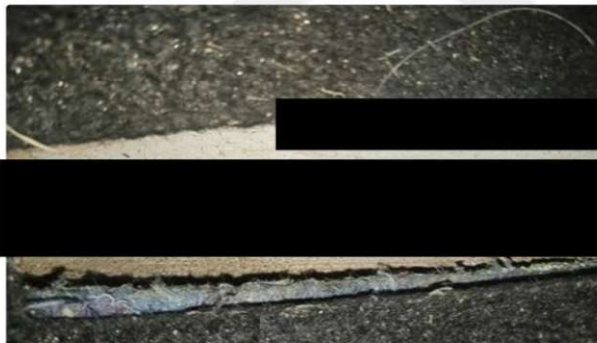
Gravação do Chassi

✓ 018 - Gravação identificadora sem vestígios aparentes de adulteração.

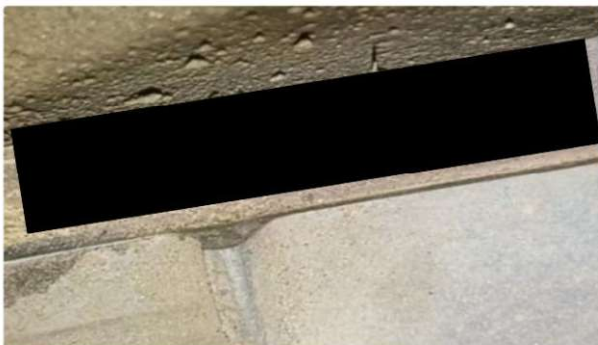
Gravação do Motor

✓ 048 - Gravação identificadora confere com os registros dos bancos de dados oficiais.  
✓ 018 - Gravação identificadora sem vestígios aparentes de adulteração.

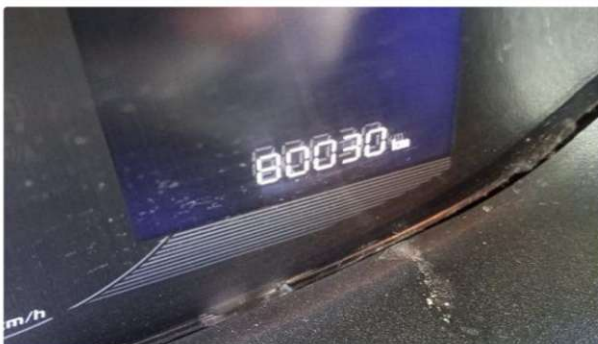
Hodômetro

✓ 249 - Registro fotografado/observado.

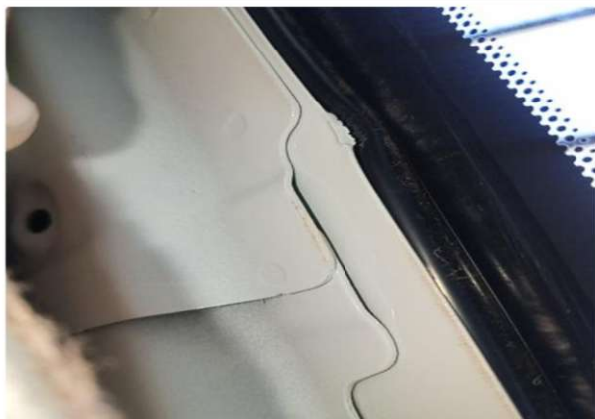
Folha teto

| 39 - Folha do teto/painel traseiro | Original |

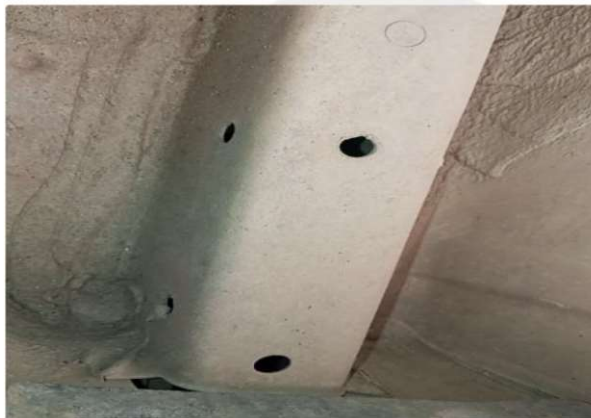
| 24 - Longarina traseira direita | Original |

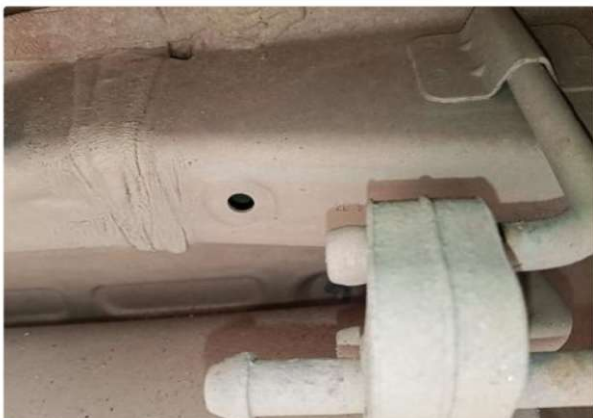
| 18 - Longarina traseira esquerda | Original |

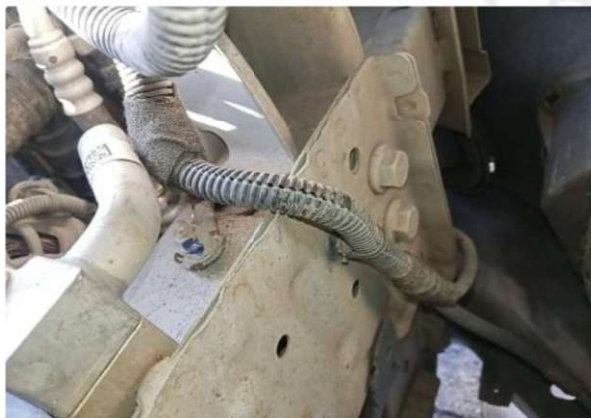
Longarina dianteira direita

| 37 - longarina dianteira inferior/superior direita | Original |

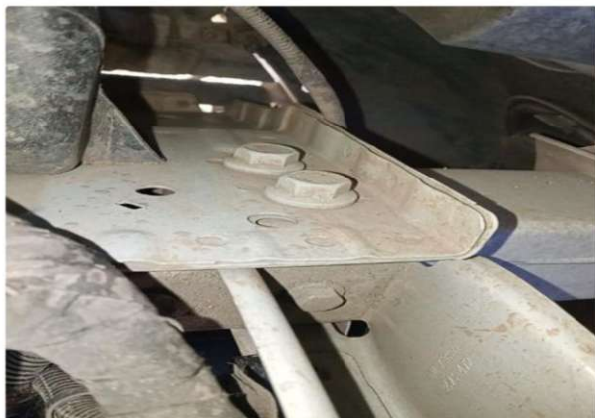
Longarina dianteira esquerda

| 4 - longarina dianteira inferior/superior esquerda | Original |
