**LAUDO DE VISTORIA CAUTELAR**

Marca, Modelo e Ano fabricação/Modelo  
**FORD /I/FORD BRNCO S WILD 2.0**  
**2024/ 2024 - Branca - Gasolina**

**APROVADO**

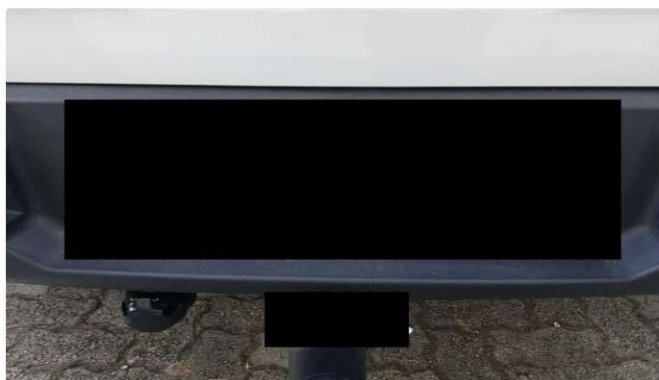
Placas (PIV)

✓ 208 - Sem vestígios de irregularidades.

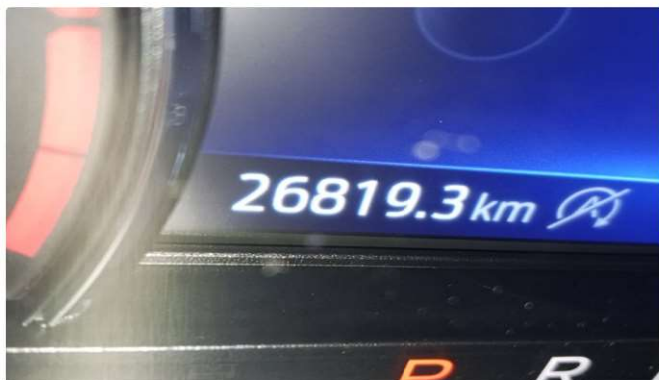
Hodômetro

✓ 249 - Registro fotografado/observado.

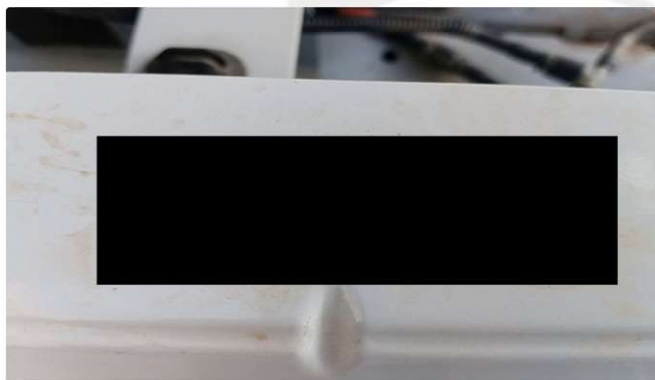
Eta/VIS

✓ 249 - Registro fotografado/observado.
