## DADOS GERAIS:

## DADOS DO VEÍCULO:

| FABRICANTE/MARCA: | BMW | MODELO/VERSÃO: | BMW/320I M SPORT FLEX |

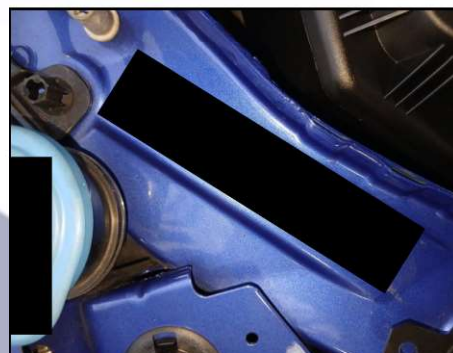
CHASSI

310-Numeração é a mesma que consta cadastrada no bin

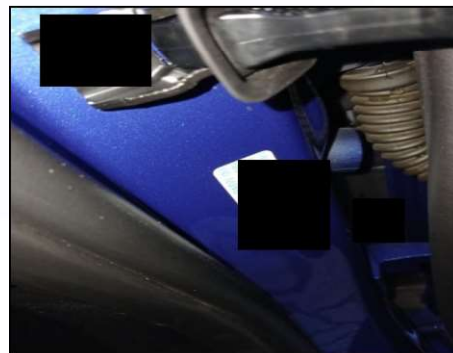
ETIQUETA\_VIS\_COLUNA

510-Original

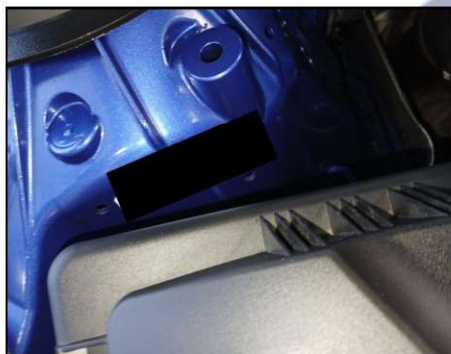
ETIQUETA\_VIS\_MOTOR

501-Original
