## SITUAÇÃO GERAL

## APRESENTAÇÃO

| DATA DE VISTORIA: | 07/01/2026 09:35 |

| MODELO: | VW / T CROSS HL TSI |

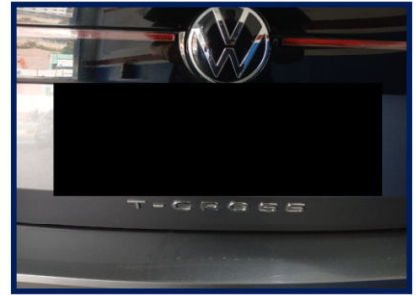
Placa

PLACA DENTROS DOS PADRÕES

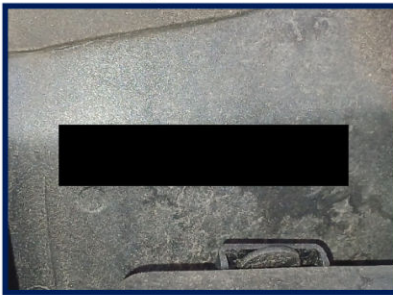
Etiqueta ETA Motor

ETA DENTRO DOS PADRÕES / NUMERAÇÃO COINCIDE COM O CHASSI

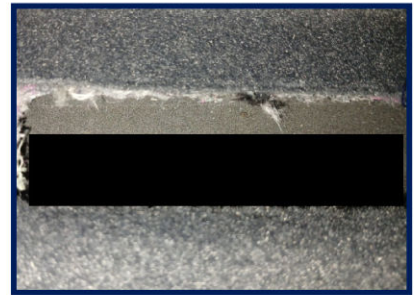
Chassi

DENTRO DOS PADRÕES HABITUAIS DO FABRICANTE

REGIÃO ÍNTEGRA

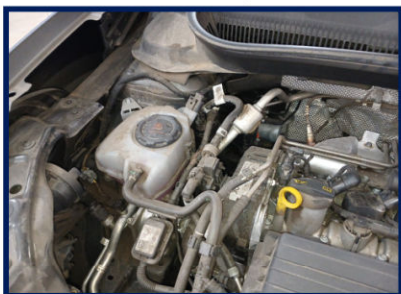
Torre amort diant/direita

| TORRE DO AMORTECEDOR DIANTEI. DIR. : | SEM AVARIAS APARENTES |

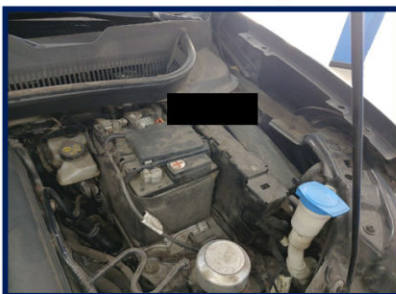
Torre amort diant/esquer

| TORRE DO AMORTECEDOR DIANTEI. ESQ. : | SEM AVARIAS APARENTES |

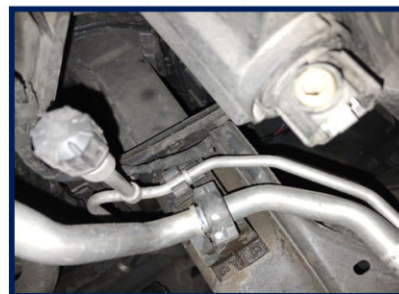
Longarina dianti/direita

| LONGARINA DIANTEI. DIR. : | SEM AVARIAS APARENTES |

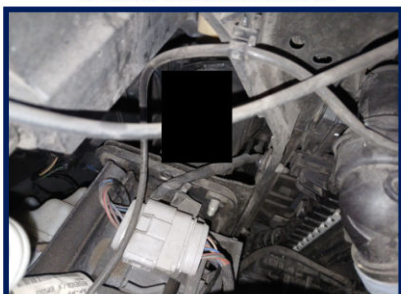
Longarina dianteira/esquerda

| LONGARINA DIANTEI. ESQ. : | SEM AVARIAS APARENTES |

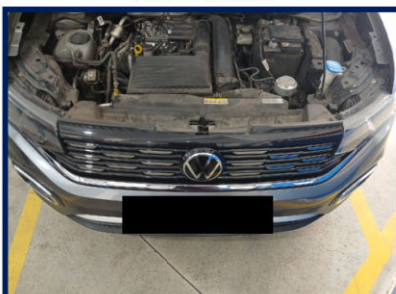
Painel Dianteiro

| PAINEL DIANT. INF./SUP. OU ALMA DO PARACHOQUE: | SEM AVARIAS APARENTES |

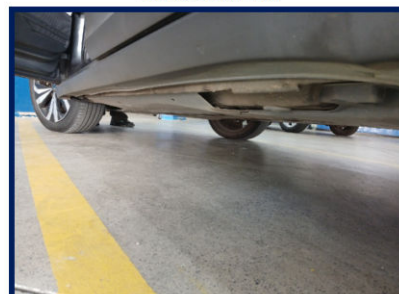
Caixa De Ar Esq

| CAIXA DE AR ESQUERDA . : | SEM AVARIAS APARENTES |

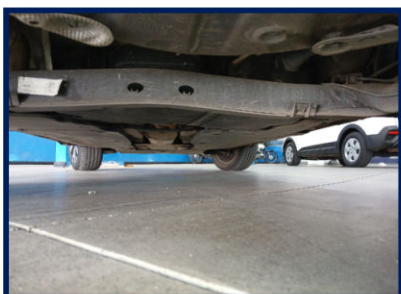
Assoalho Central

ASSOALHO DO MONOBLOCO (HABITÁCULO, ÁREA VISÍVEL) . : SEM AVARIAS APARENTES (ÁREA VISÍVEL)

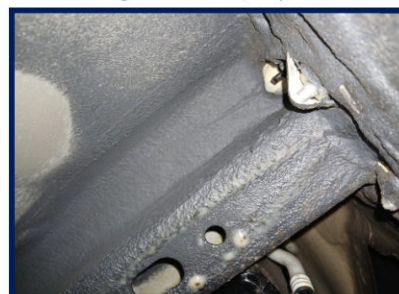
Longarina traseira/esquerda

| LONGARINA TRASEI. ESQ. : | SEM AVARIAS APARENTES |

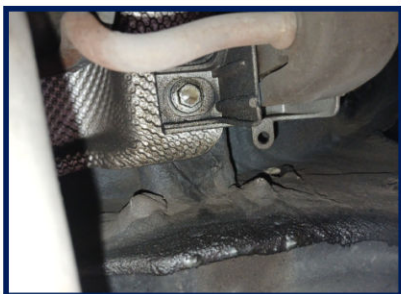
Longarina traseira/direita

| LONGARINA TRASEI. DIR. : | SEM AVARIAS APARENTES |

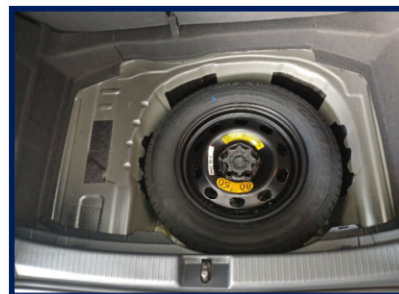
Assoalho Int. Portamalas

ASSOALHO DO PORTAMALAS / CAÇAMBA . : SEM AVARIAS APARENTES (ÁREA VISÍVEL)

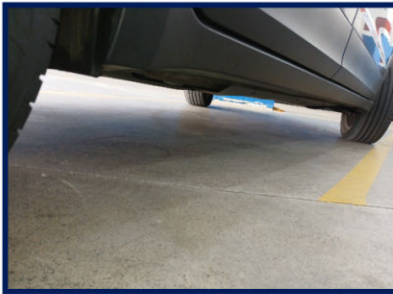
CAIXA DE AR DIR.

| CAIXA DE AR DIREITA . : | SEM AVARIAS APARENTES |
