## SITUAÇÃO GERAL

## APRESENTAÇÃO

| DATA DE VISTORIA: | 07/04/2026 13:23 |

| MODELO: | T CROSS SENSE TSI AD |

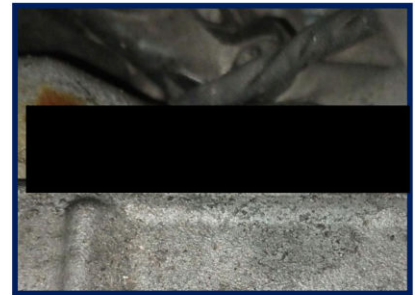
Motor

DENTRO DOS PADRÕES HABITUAIS DO FABRICANTE

É A MESMA QUE CONSTA NA BIN OU CRLV

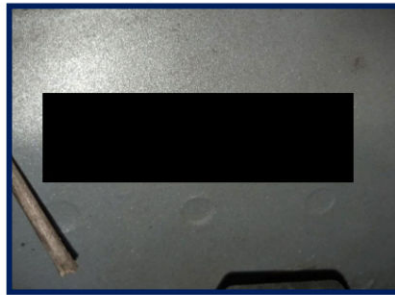
Etiqueta ETA Motor

ETA DENTRO DOS PADRÕES / NUMERAÇÃO COINCIDE COM O CHASSI

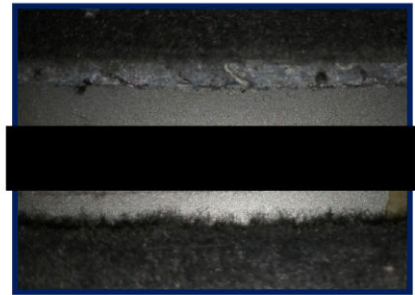
Chassi

DENTRO DOS PADRÕES HABITUAIS DO FABRICANTE

REGIÃO ÍNTEGRA

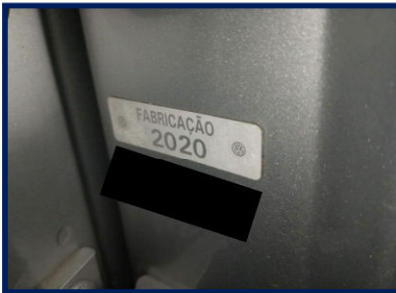
Foto eta coluna

| ETA BATENTE DA PORTA : | ETA DENTRO DOS PADRÕES / NUMERAÇÃO COINCIDE COM O CHASSI |

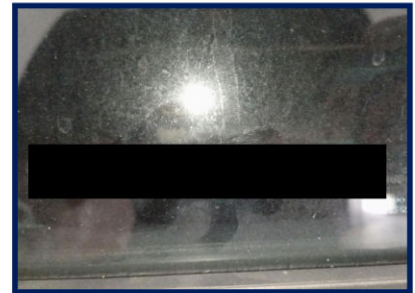
Gravação do vidro

| PARABRISA : | GRAVAÇÃO NÃO ORIGINAL / COINCIDE COM O CHASSI |

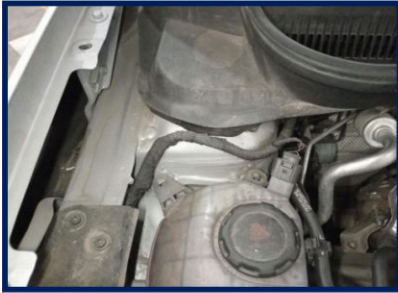
Torre amort diant/direita

| TORRE DO AMORTECEDOR DIANTEI. DIR. : | SEM AVARIAS APARENTES |

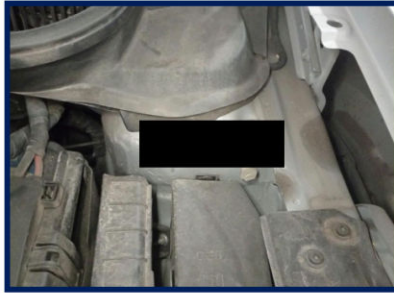
Torre amort diant/esquer

| TORRE DO AMORTECEDOR DIANTEI. ESQ. : | SEM AVARIAS APARENTES |

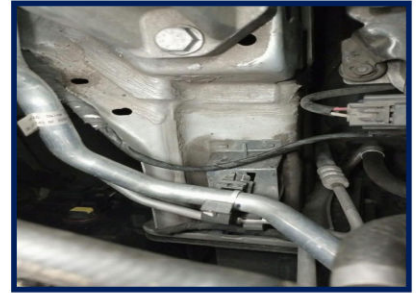
Longarina dianti/direita

| LONGARINA DIANTEI. DIR. : | SEM AVARIAS APARENTES |

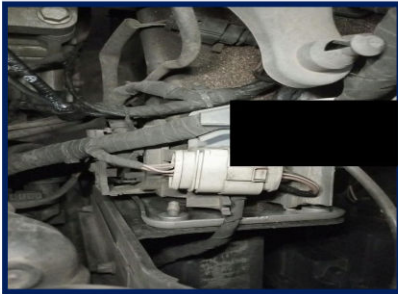
Longarina dianteira/esquerda

| LONGARINA DIANTEI. ESQ. : | SEM AVARIAS APARENTES |

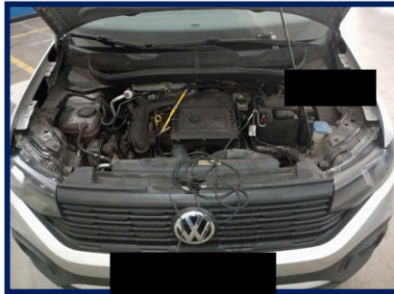
Painel Dianteiro

| PAINEL DIANT. INF./SUP. OU ALMA DO PARACHOQUE: | SEM AVARIAS APARENTES |

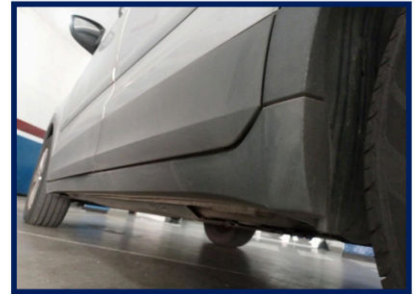
Caixa De Ar Esq

| CAIXA DE AR ESQUERDA . : | SEM AVARIAS APARENTES |

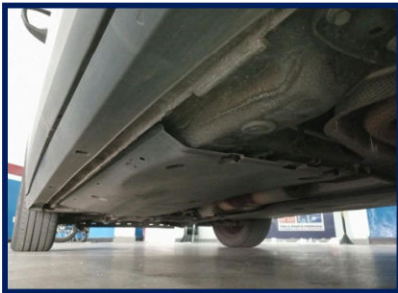
Assoalho Central

SEM AVARIAS APARENTES (ÁREA VISÍVEL)

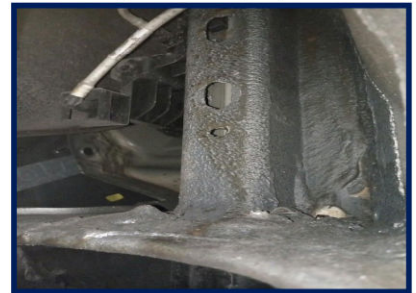
Longarina traseira/esquerda

| LONGARINA TRASEI. ESQ. : | SEM AVARIAS APARENTES |

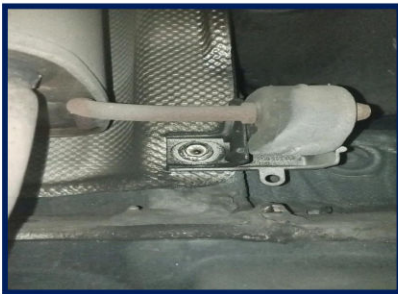
Longarina traseira/direita

| LONGARINA TRASEI. DIR. : | SEM AVARIAS APARENTES |

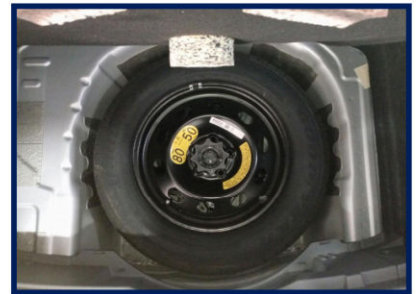
Assoalho Int. Portamalas

SEM AVARIAS APARENTES (ÁREA VISÍVEL)

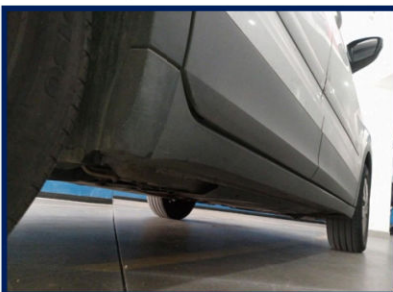
CAIXA DE AR DIR.

| CAIXA DE AR DIREITA . : | SEM AVARIAS APARENTES |
