PLACA: [REDACTED]  
MODELO DO VEÍCULO: PORSCHE TAYCAN 4S CT

**VISTORIA  
CERTICAR**

| DATA DE VISTORIA: | 02/06/2026 16:02 |

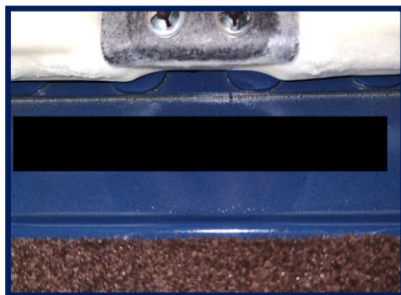
Chassi

DENTRO DOS PADRÕES HABITUAIS DO FABRICANTE

REGIÃO ÍNTEGRA

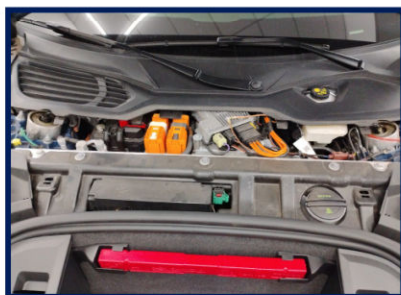
Câmbio

NUMERAÇÃO OBSTRUÍDA (ITEM EXCLUÍDO DO PARECER)

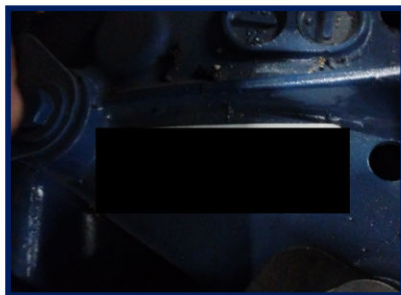
Etiqueta ETA Motor

ETA DENTRO DOS PADRÕES / NUMERAÇÃO COINCIDE COM O CHASSI

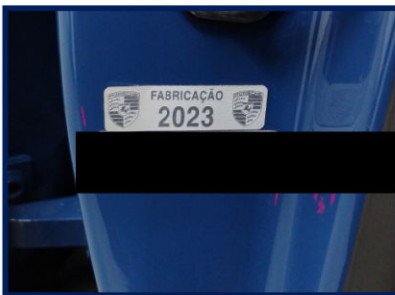
Foto eta coluna

| ETA BATENTE DA PORTA : | ETA DENTRO DOS PADRÕES / NUMERAÇÃO COINCIDE COM O CHASSI |

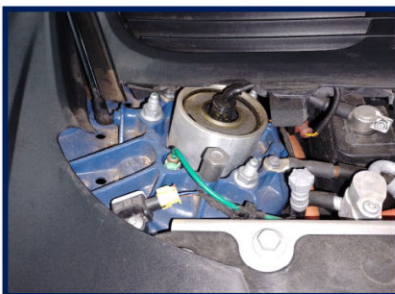
Torre amort diant/direita

| TORRE DO AMORTECEDOR DIANTEI. DIR. : | SEM AVARIAS APARENTES |

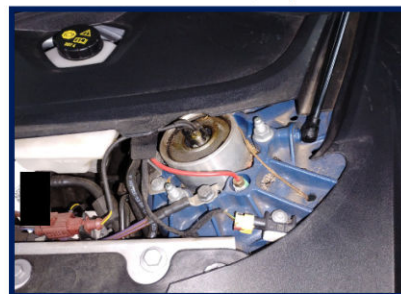
Torre amort diant/esquer

| TORRE DO AMORTECEDOR DIANTEI. ESQ. : | SEM AVARIAS APARENTES |

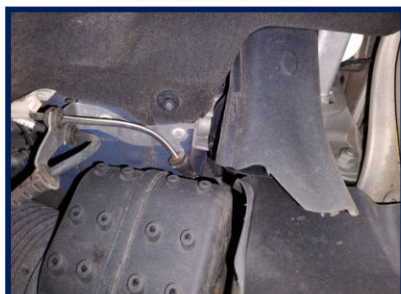
Longarina dianti/direita

| LONGARINA DIANTEI. DIR. : | SEM AVARIAS APARENTES |

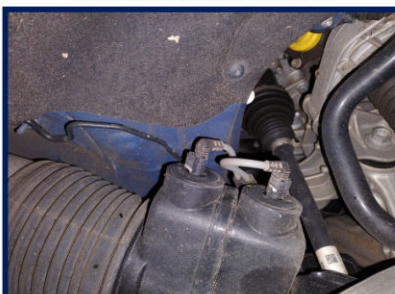
Longarina dianteira/esquerda

| LONGARINA DIANTEI. ESQ. : | SEM AVARIAS APARENTES |

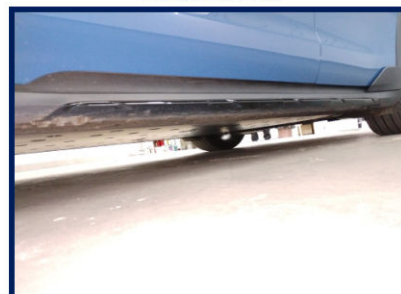
Caixa De Ar Esq

| CAIXA DE AR ESQUERDA . : | SEM AVARIAS APARENTES |

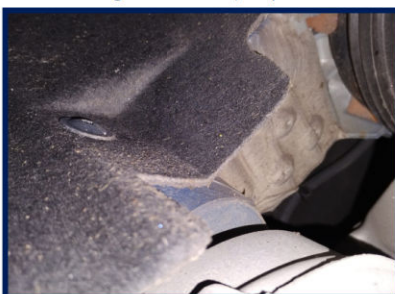
Longarina traseira/esquerda

| LONGARINA TRASEI. ESQ. : | SEM AVARIAS APARENTES |

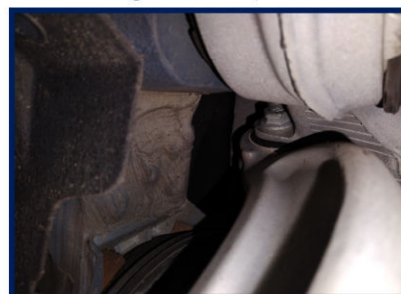
Longarina traseira/direita

| LONGARINA TRASEI. DIR. : | SEM AVARIAS APARENTES |

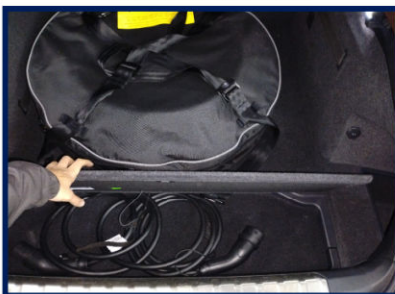
Assoalho Int. Portamalas

ASSOALHO DO PORTAMALAS / CAÇAMBA . : SEM AVARIAS APARENTES (ÁREA VISÍVEL)

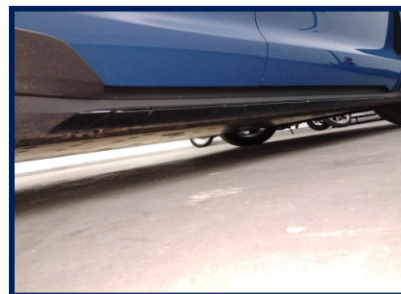
CAIXA DE AR DIR.

| CAIXA DE AR DIREITA . : | SEM AVARIAS APARENTES |

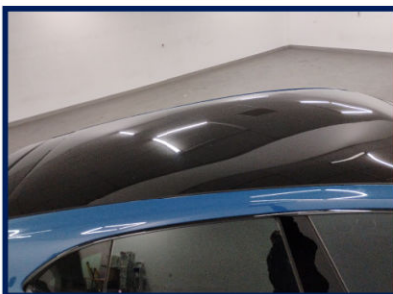
FOLHA DO TETO . : SEM AVARIAS APARENTES (ÁREA VISÍVEL)
