PLACA [REDACTED]  
MODELO DO VEÍCULO: CAYMAN GT4 RS

**VISTORIA  
CERTICAR**

| DATA DE VISTORIA: | 12/01/2026 13:25 |

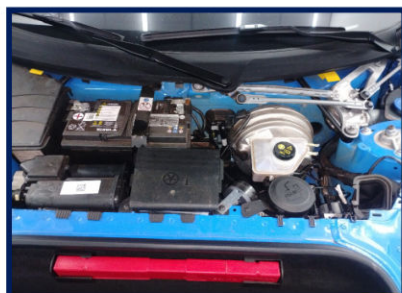
Câmbio

OBSTRUÍDO

NUMERAÇÃO OBSTRUÍDA (ITEM EXCLUÍDO DO PARECER)

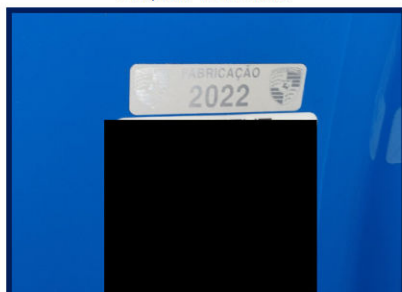
Etiqueta ETA Motor

ETA DENTRO DOS PADRÕES / NUMERAÇÃO COINCIDE COM O CHASSI

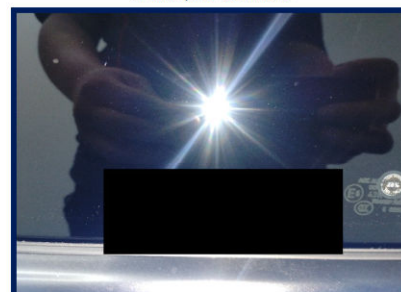
Gravação do vidro

GRAVAÇÃO ORIGINAL / COINCIDE COM O CHASSI

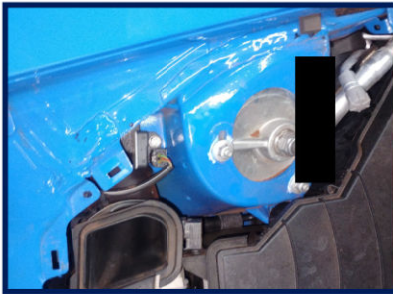
Torre amort diant/direita

SEM AVARIAS APARENTES

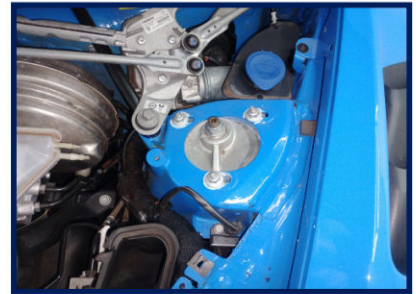
Torre amort diant/esquer

SEM AVARIAS APARENTES

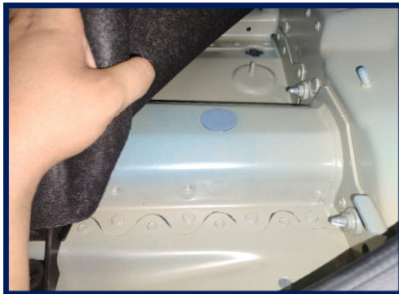
Longarina dianti/direita

SEM AVARIAS APARENTES

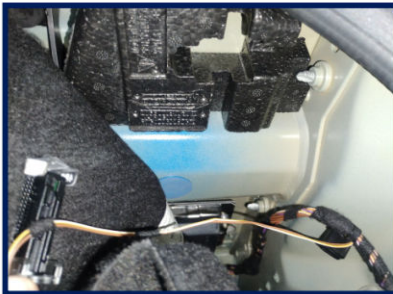
Longarina dianteira/esquerda

SEM AVARIAS APARENTES

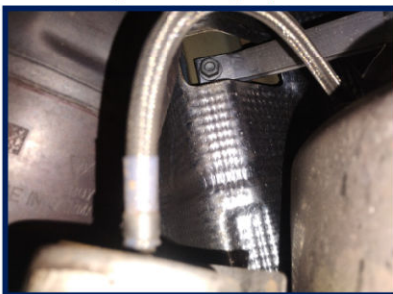
Longarina traseira/esquerda

SEM AVARIAS APARENTES

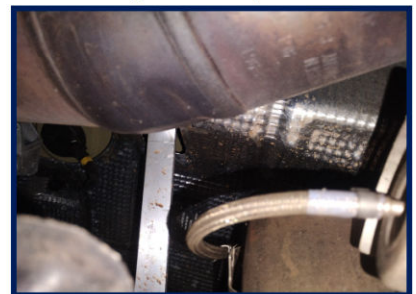
Longarina traseira/direita

SEM AVARIAS APARENTES

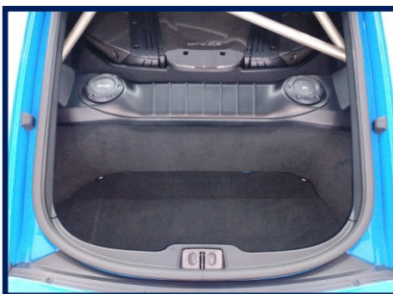
Assoalho Int. Portamalas

ASSOALHO DO PORTAMALAS / CAÇAMBA . : SEM AVARIAS APARENTES (ÁREA VISÍVEL)

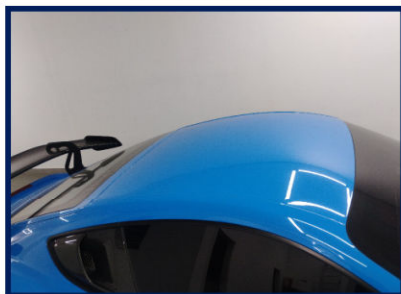
FOLHA DO TETO . : SEM AVARIAS APARENTES (ÁREA VISÍVEL)
