## SITUAÇÃO GERAL

**APROVADO**

| UNIDADE: | AUTO SHOPPING RAPOSO |

| MODELO: | 320I SPORT GP FLEX |

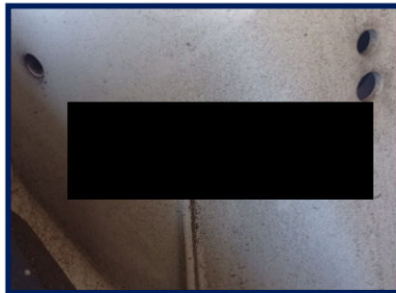
Etiqueta ETA Motor

ETA DENTRO DOS PADRÕES / NUMERAÇÃO COINCIDE COM O CHASSI

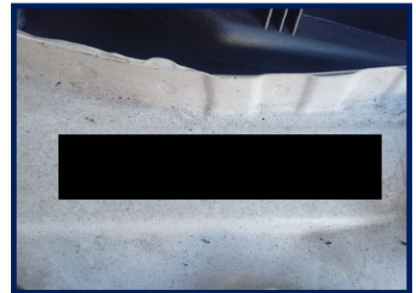
Chassi

DENTRO DOS PADRÕES HABITUAIS DO FABRICANTE

REGIÃO ÍNTEGRA

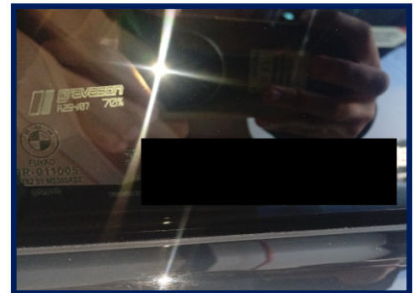
Gravação do vidro

GRAVAÇÃO ORIGINAL / COINCIDE COM O CHASSI

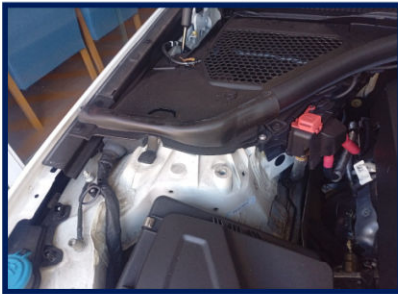
Torre amort diant/direita

| TORRE DO AMORTECEDOR DIANTEI. DIR. : | SEM AVARIAS APARENTES |

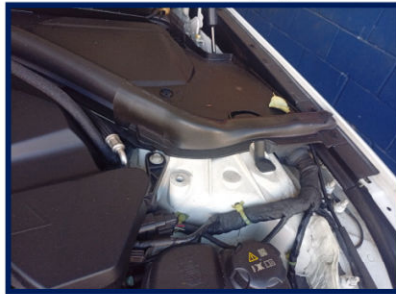
Torre amort diant/esquer

| TORRE DO AMORTECEDOR DIANTEI. ESQ. : | SEM AVARIAS APARENTES |

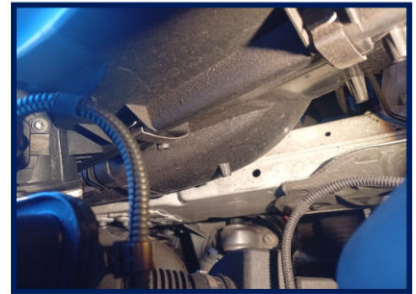
Longarina dianti/direita

| LONGARINA DIANTEI. DIR. : | SEM AVARIAS APARENTES |

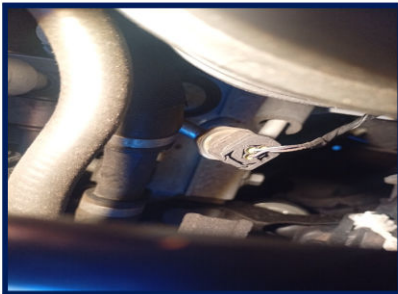
Longarina dianteira/esquerda

| LONGARINA DIANTEI. ESQ. : | SEM AVARIAS APARENTES |

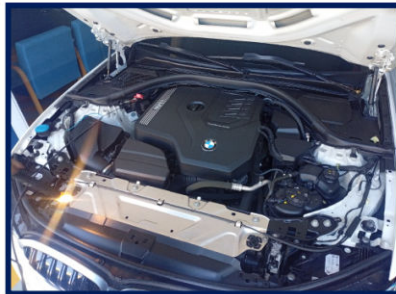
Painel Dianteiro

| PAINEL DIANT. INF./SUP. OU ALMA DO PARACHOQUE: | SEM AVARIAS APARENTES |

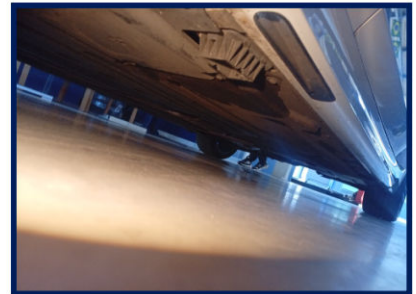
Caixa De Ar Esq

| CAIXA DE AR ESQUERDA . : | SEM AVARIAS APARENTES |

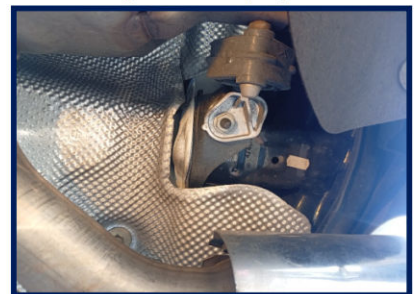
Longarina traseira/esquerda

| LONGARINA TRASEI. ESQ. : | SEM AVARIAS APARENTES |

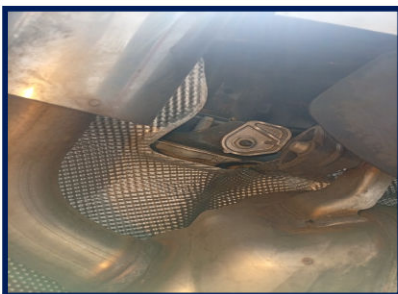
Longarina traseira/direita

| LONGARINA TRASEI. DIR. : | SEM AVARIAS APARENTES |

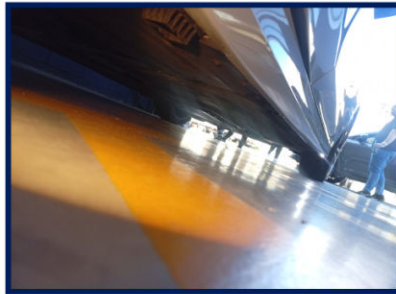
CAIXA DE AR DIR.

| CAIXA DE AR DIREITA . : | SEM AVARIAS APARENTES |
