**DADOS GERAIS:**

**DADOS DO VEÍCULO:**

| FABRICANTE/MARCA: | M.BENZ | MODELO/VERSÃO: | I/M.BENZ AMG CLA35 4M |
| ANO FAB./MODELO: | 2023/2024 | COR: | PRETA |

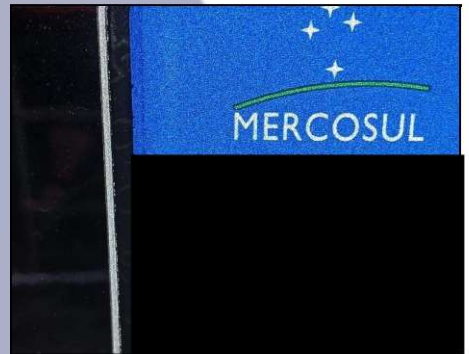
LACRE DA PLACA

101-Placa e tarjeta em conformidades (ok).

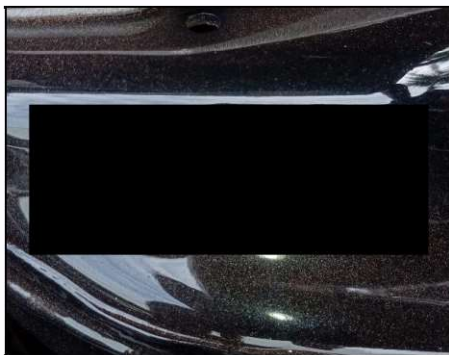
ETIQUETA VIS MOTOR

501-Original

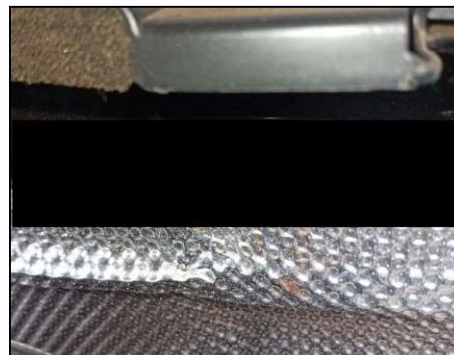
CHASSI

308-Numeração dentro dos padrões do fabricante

310-Numeração é a mesma que consta cadastrada no bin

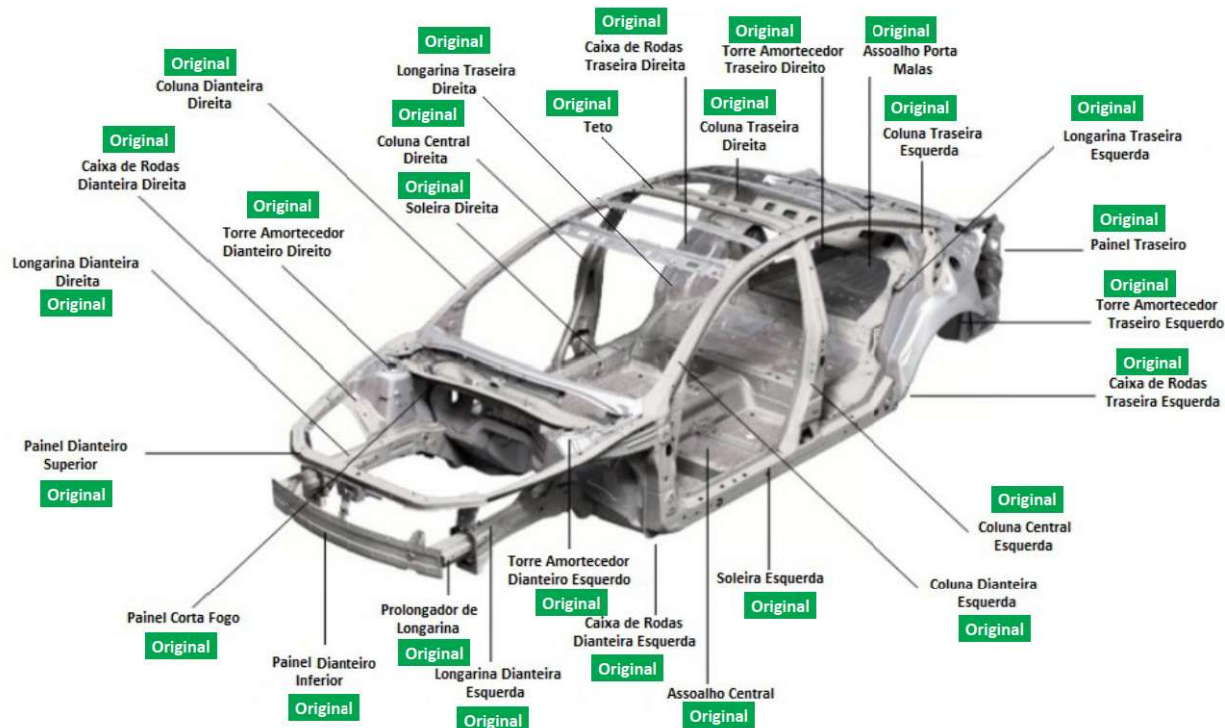
## ORIGINALIDADE ESTRUTURAL

701-Não possui vestígio aparente de avaria, corte e/ou reparo significativo nas partes estruturais da carroçaria.
