## VISTORIA CAUTELAR :

Marca: MMC

Modelo: ASX 2.0 AWD CVT

Ano Fab. / Modelo: 2014 / 2015

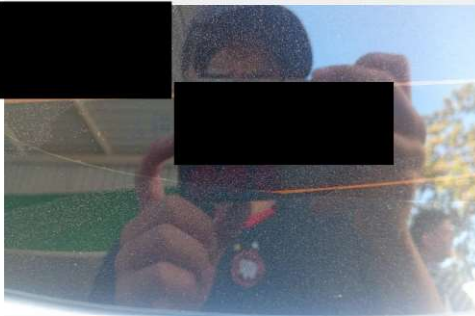
VIDRO - GRAVAÇÃO (VIS)

✓ 610 - ORIGINAL / DENTRO DOS PADRÕES DO FABRICANTE

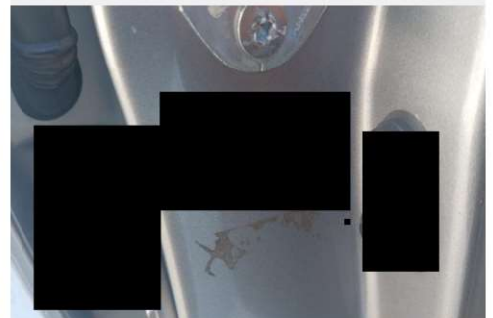
ETIQUETA (VIS)

✓ 411 - ORIGINAL / DENTRO DOS PADRÕES DO FABRICANTE

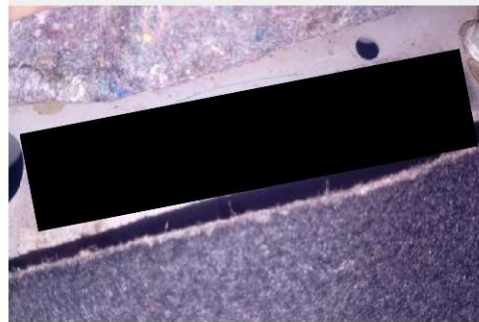
CHASSI

✓ 100 - DENTRO DOS PADRÕES DO FABRICANTE
