CAUTELAR 100

BMW 320I ACTIVE FLEX

2013 / 2014

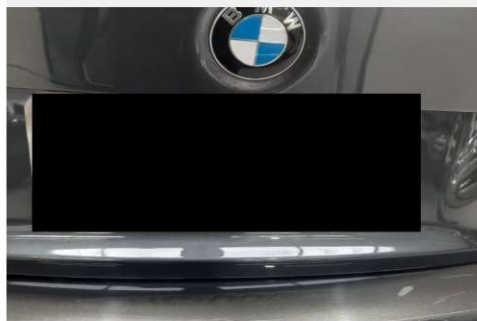
710 - PLACA E TARJETA EM CONFORMIDADE

✓ 720 - PLACA E TARJETA EM CONFORMIDADE

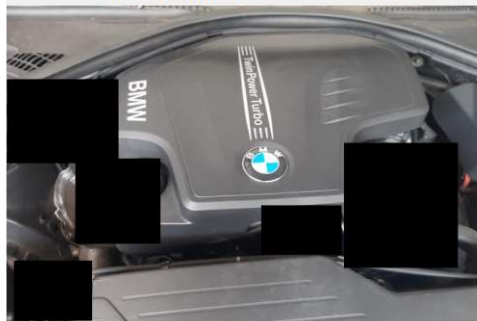
COMPARTIMENTO DO MOTOR

431 - ORIGINAL / DENTRO DOS PADRÕES DO FABRICANTE

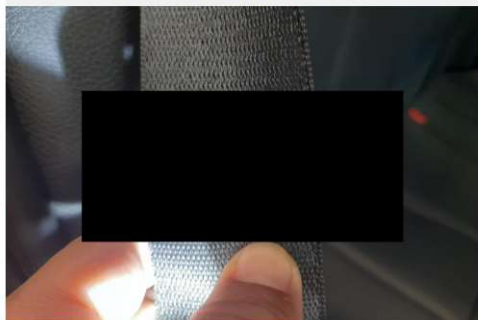
CINTO DE SEGURANÇA

501 - COMPATÍVEL COM O ANO DO VEÍCULO
