**DADOS GERAIS:**

**DADOS DO VEÍCULO:**

| FABRICANTE/MARCA: | BMW | MODELO/VERSÃO: | BMW/320I |

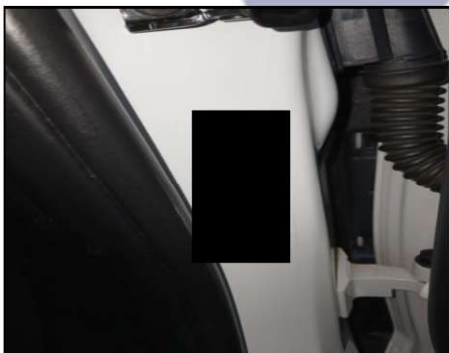
ETIQUETA\_VIS\_COLUNA

510-Original

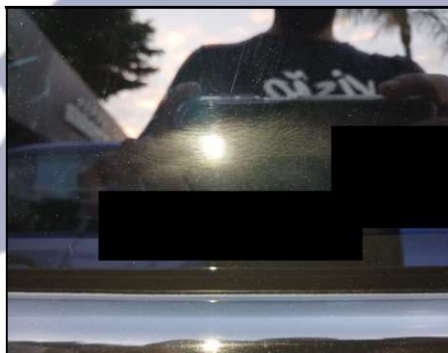
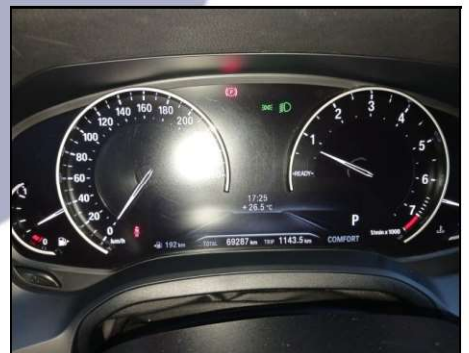
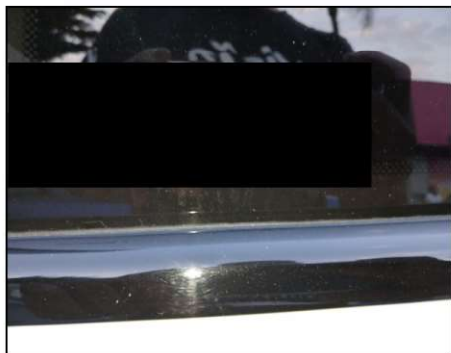
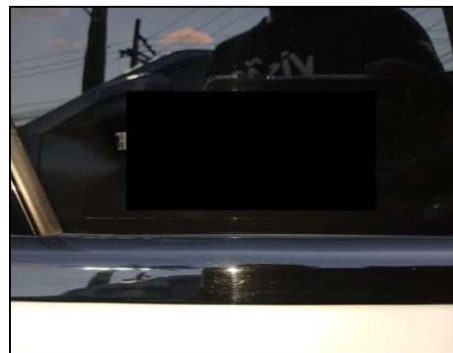
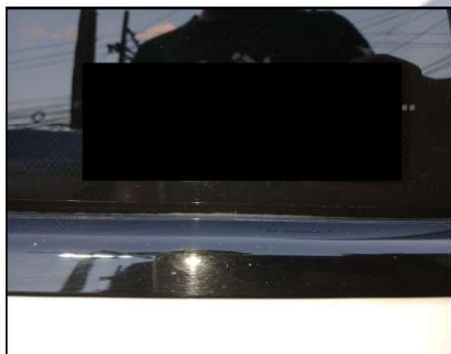
604-Não original/outro tipo

612-Não original/outro tipo

620-Não original/outro tipo

636-Não original/outro tipo

652-Não original/outro tipo

660-Não original/outro tipo

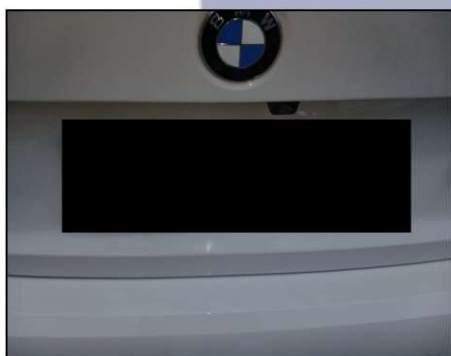
PLACA

101-Placa e tarjeta em conformidades (ok).

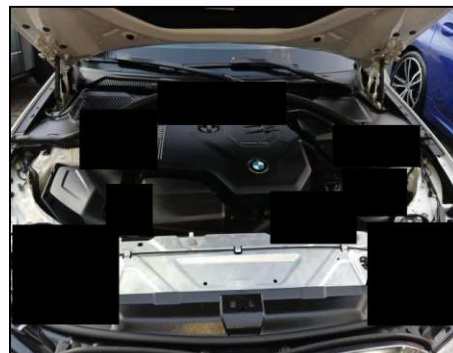
COMPARTIMENTO DO MOTOR

501-Original
