## DADOS GERAIS:

## DADOS DO VEÍCULO:

| FABRICANTE/MARCA: | BMW | MODELO/VERSÃO: | BMW/320I |

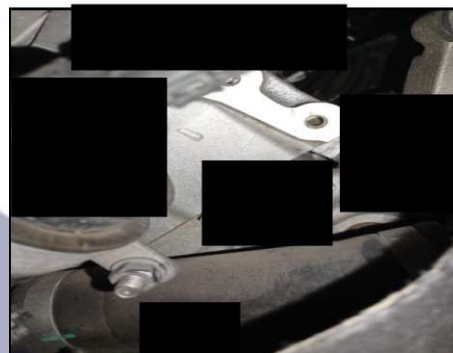
MOTOR

217-Numeração registrada na bin, coincide c/ a numeração que consta no motor.

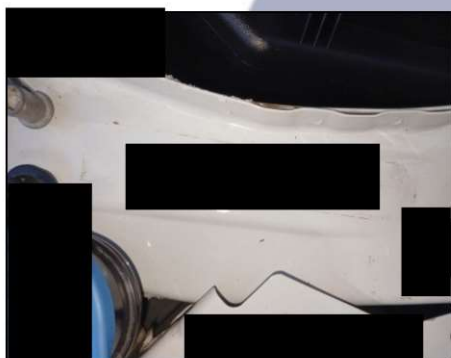
CHASSI

310-Numeração é a mesma que consta cadastrada no bin

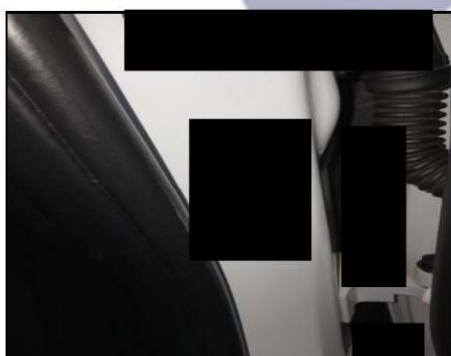
ETIQUETA\_VIS\_COLUNA

510-Original

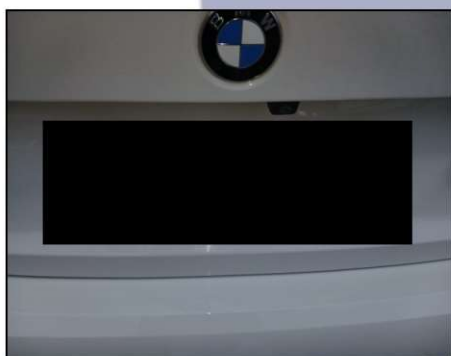
PLACA

101-Placa e tarjeta em conformidades (ok).
