**DF CAUTELAR QUALITY**

# DF CAUTELAR QUALITY

Fabricante: **BMW**

Modelo: **BMW 320i**  
Documento Identificado/Cadastrado: **Alcool / Gasolina 42354**

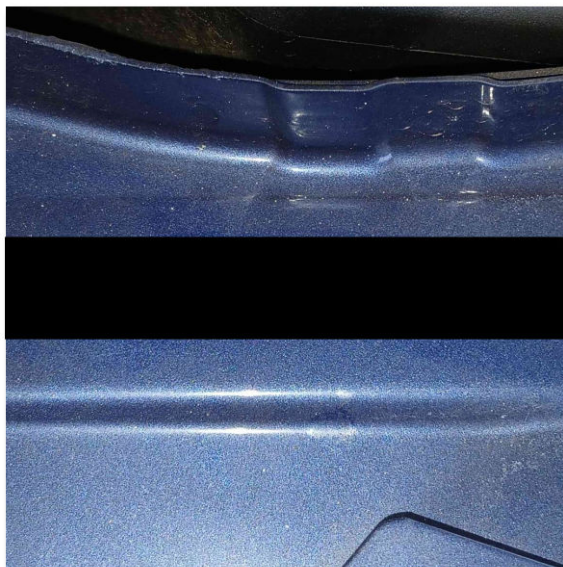
● Chassi- ORIGINAL DENTRO DOS PADRÕES

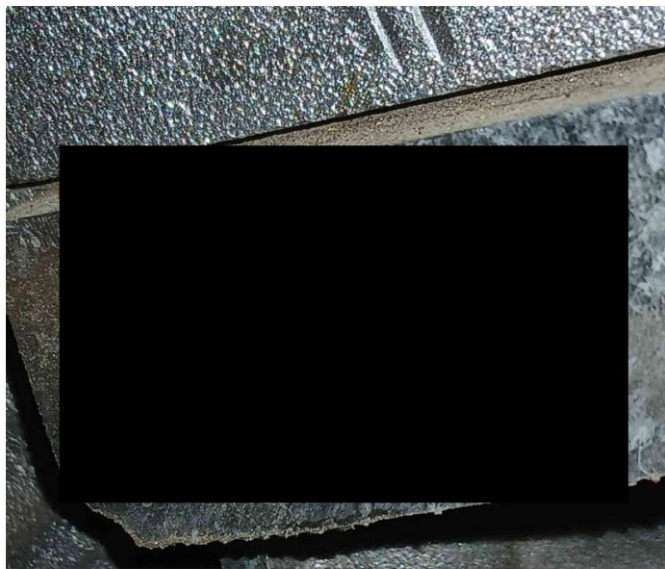
● Motor- ORIGINAL DENTRO DOS PADRÕES

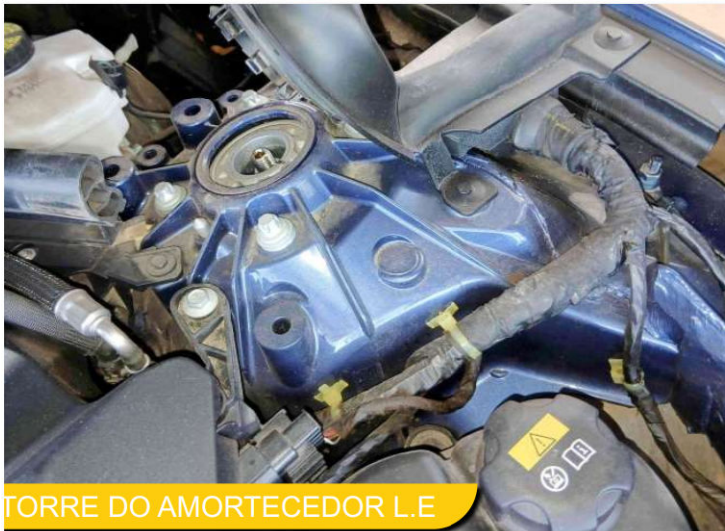
TORRE DO AMORTECEDOR L.E

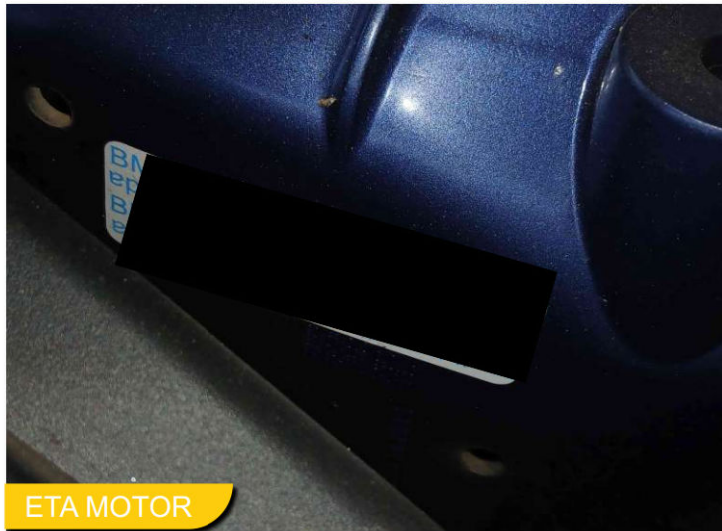
ETA MOTOR

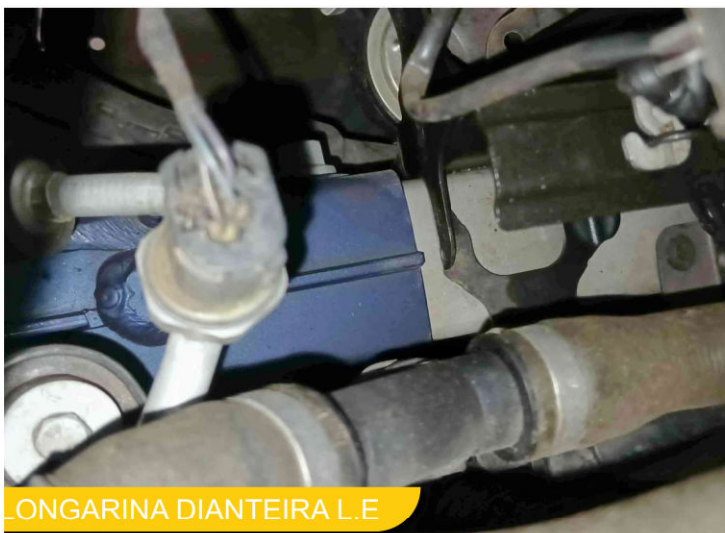
LONGARINA DIANTEIRA L.E

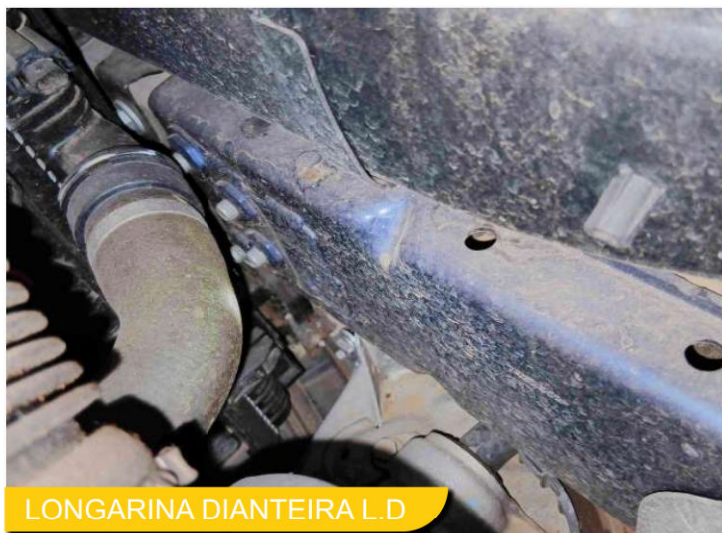
LONGARINA DIANTEIRA L.D

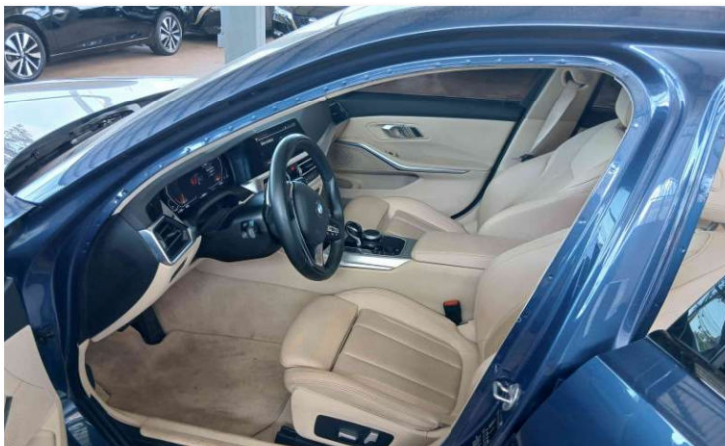
QUADRO DA PORTA DIANTEIRA L.E SEM BORRACHA

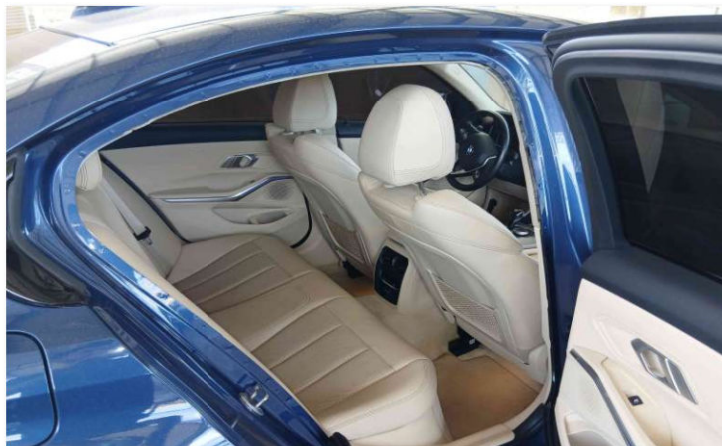
QUADRO DA PORTA TRASEIRA L.D SEM BORRACHA

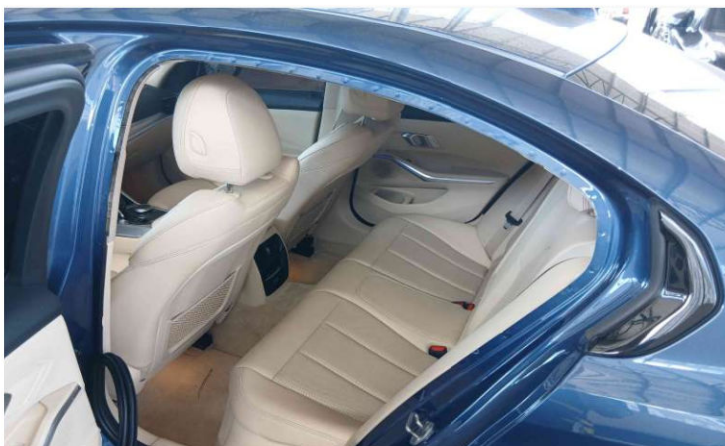
QUADRO DA PORTA TRASEIRA L.E SEM BORRACHA

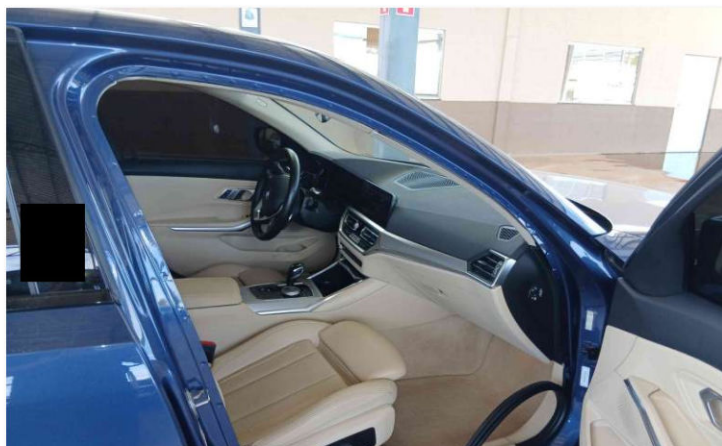
QUADRO DA PORTA DIANTEIRA L.D SEM BORRACHA
