# DF CAUTELAR QUALITY

DF VISTORIAS  
ID L [REDACTED]

Data da vistoria:  
**05/08/2026**

Modelo:  
**VW NIVUS CL TSI**

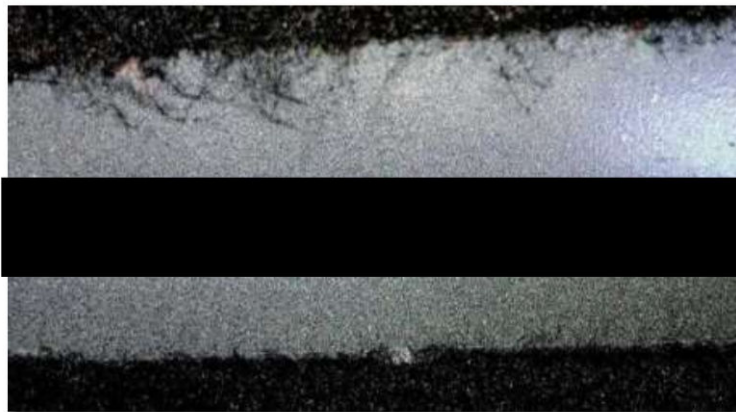
● Chassi- ORIGINAL DENTRO DOS PADRÕES

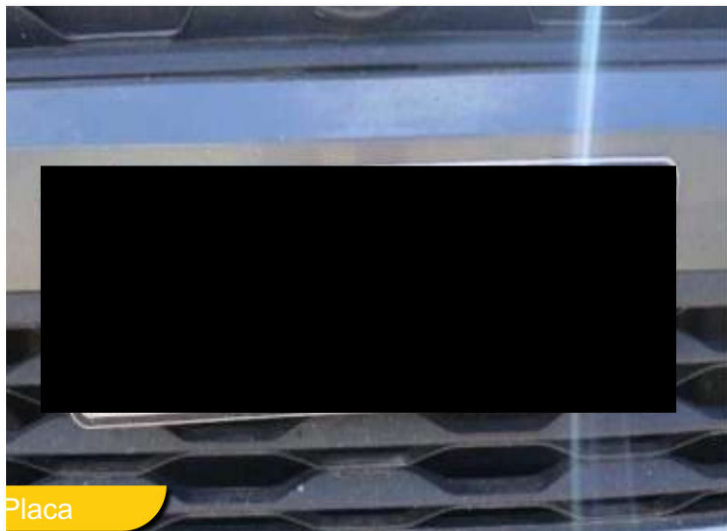
Placa

✓ - ORIGINAL DENTRO DOS PADRÕES DO FABRICANTE

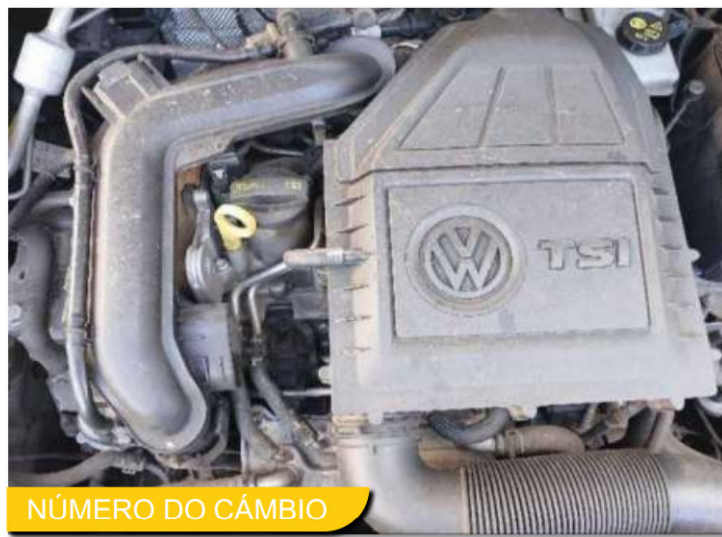
NÚMERO DO CÂMBIO

✓ - OBSTRUÍDA

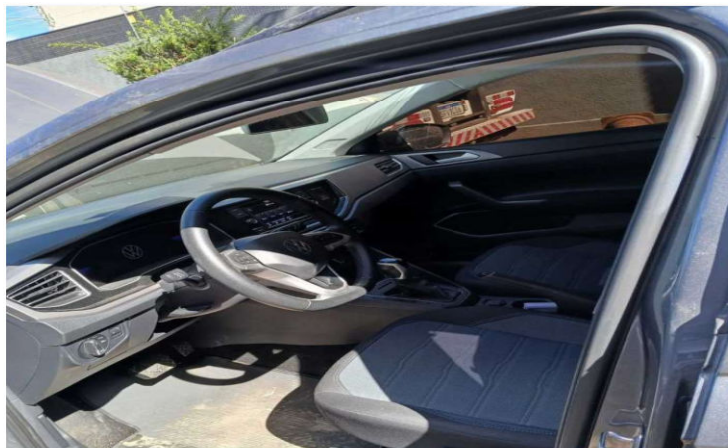
QUADRO DA PORTA DIANTEIRA L.E SEM BORRACHA

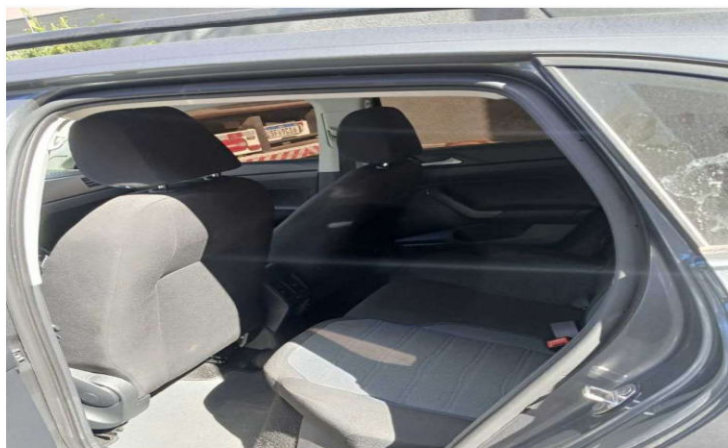
QUADRO DA PORTA TRASEIRA L.E SEM BORRACHA

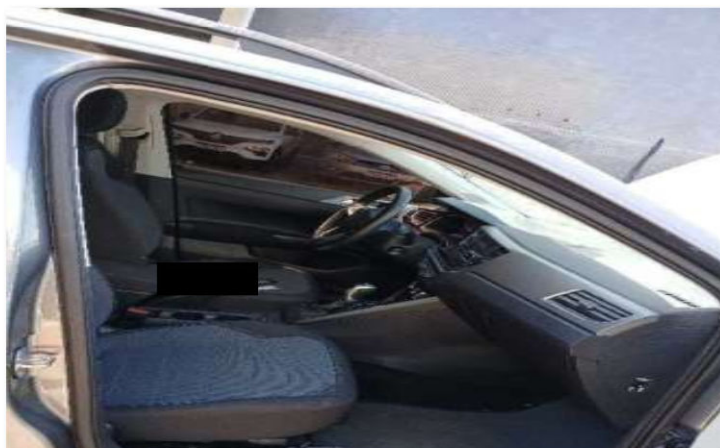
QUADRO DA PORTA DIANTEIRA L.D SEM BORRACHA
