## APRESENTAÇÃO

## DADOS GERAIS

| MODELO: | MOBI LIKE |

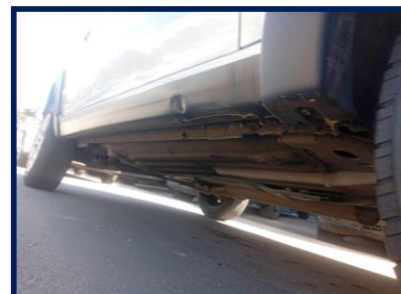
CAIXA DE AR DIR.

| CAIXA DE AR DIREITA. : | AMASSADO/AVARIADO |

CAIXA DE AR DIREITA AVARIADA. APROVADO.

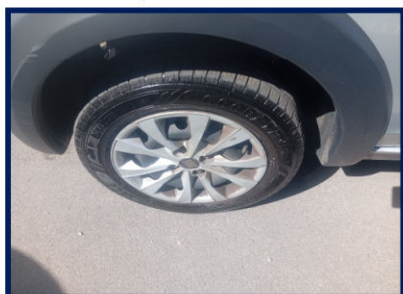
PNEU/RODA DIANT. ESQ

PNEU DIANTEIRO ESQUERDO : DESGASTADO OU DANIFICADO (OU TWI MENOR QUE 1,6 MM)

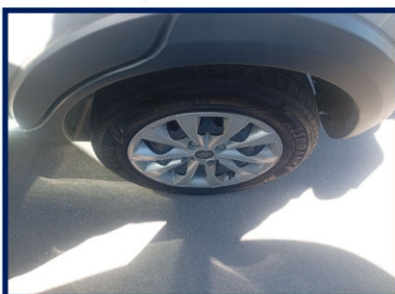
PNEU/RODA TRAS. ESQ

PNEU TRASEIRO ESQUERDO : DESGASTADO OU DANIFICADO (OU TWI MENOR QUE 1,6 MM)

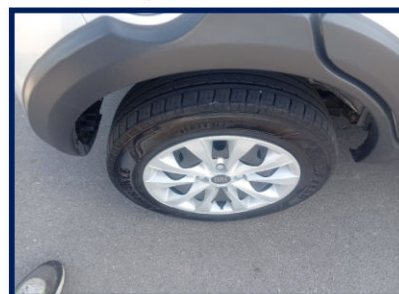
Pneus/Rodas Traseiro Dir.

PNEU TRASEIRO DIREITO : DESGASTADO OU DANIFICADO (OU TWI MENOR QUE 1,6 MM)

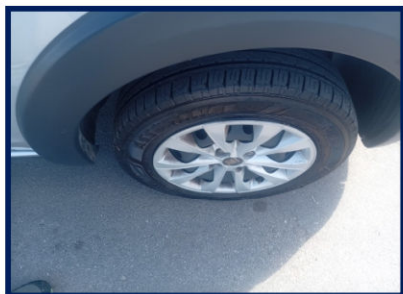
PNEU/RODA DIANT. DIR

PNEU DIANTEIRO DIREITO : DESGASTADO OU DANIFICADO (OU TWI MENOR QUE 1,6 MM)

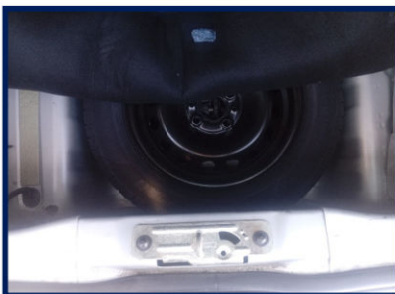
Pneu Estepe

PNEU ESTEPE : DESGASTADO OU DANIFICADO (OU TWI MENOR QUE 1,6 MM)
