**LAUDO DE VISTORIA CAUTELAR**

**CHEV/MONTANA T A LTZ**

**2024/ 2025 - BRANCA - ALCOOL/GASOLINA**

**APROVADO**

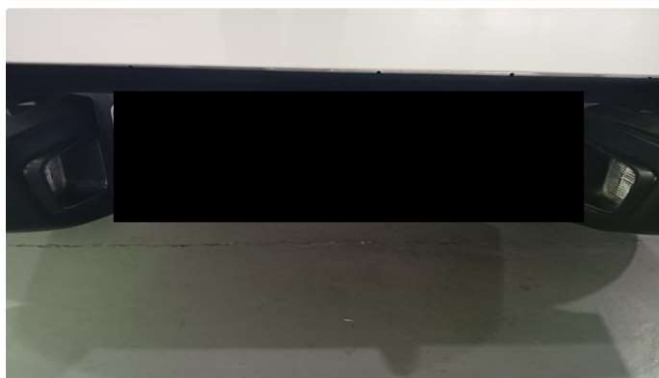
Placas (PIV)

✓ 208 - Sem vestígios de irregularidades.

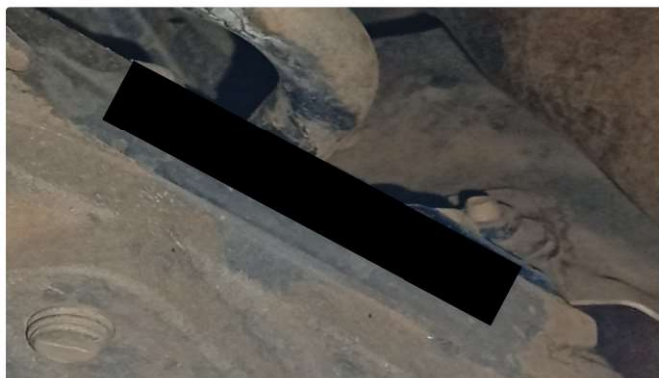
Gravação do Motor

✓ 018 - Gravação identificadora sem vestígios aparentes de adulteração.

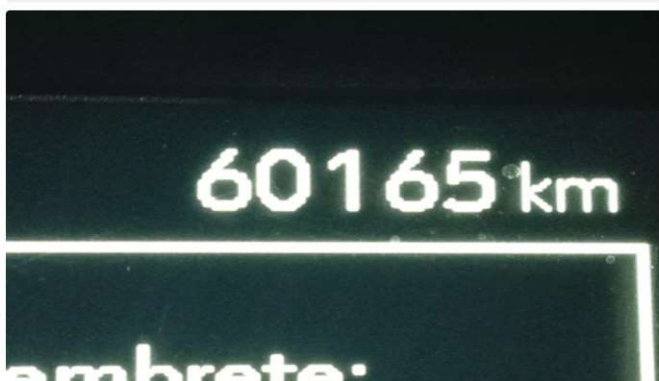
Hodômetro

✓ 249 - Registro fotografado/observado.

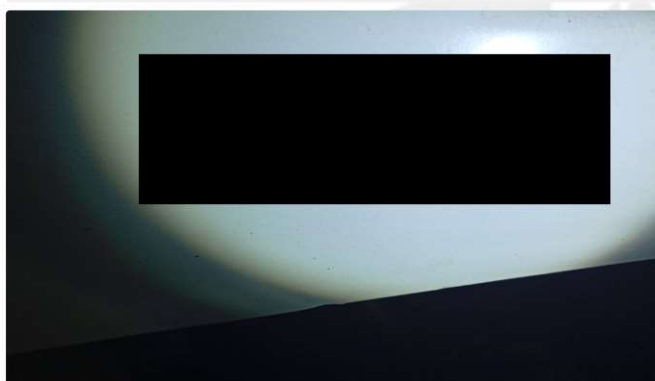
Eta/VIS

✓ 249 - Registro fotografado/observado.
