**APROVADO**

## APRESENTAÇÃO

## DADOS GERAIS

| MODELO: | GWM Haval H6 PREM HEV |

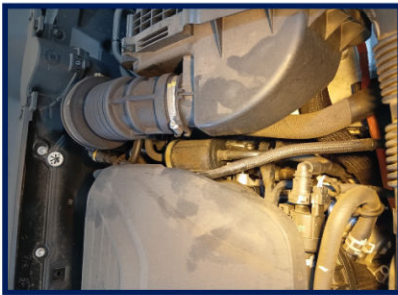
Câmbio

NUMERAÇÃO OBSTRUÍDA (ITEM EXCLUÍDO DO PARECER)

NÃO POSSUI CADASTRO NA BIN

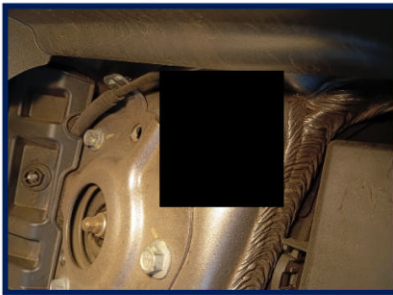
Etiqueta ETA Motor

ETA DENTRO DOS PADRÕES / NUMERAÇÃO COINCIDE COM O CHASSI

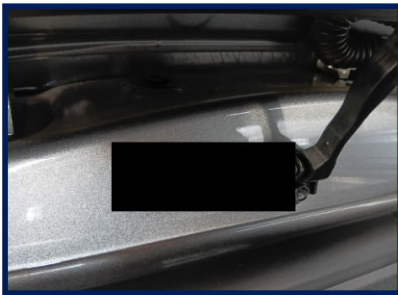
Foto eta coluna

ETA DENTRO DOS PADRÕES / NUMERAÇÃO COINCIDE COM O CHASSI

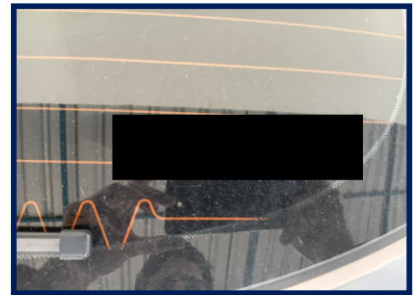
Gravação do vidro

GRAVAÇÃO ORIGINAL / COINCIDE COM O CHASSI

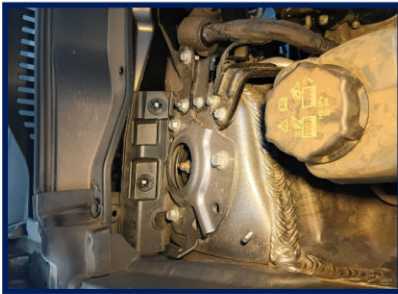
Torre amort diant/direita

| TORRE DO AMORTECEDOR DIANTEI. DIR. : | SEM AVARIAS APARENTES |

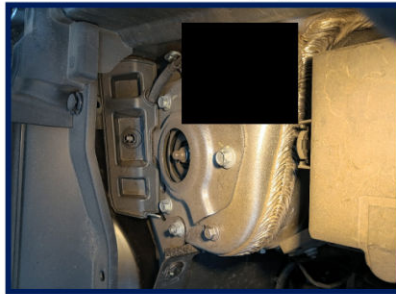
Torre amort diant/esquer

| TORRE DO AMORTECEDOR DIANTEI. ESQ. : | SEM AVARIAS APARENTES |

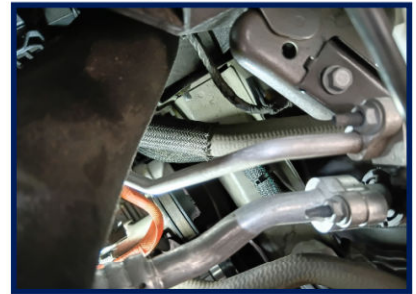
Longarina dianti/direita

| LONGARINA DIANTEI. DIR. : | SEM AVARIAS APARENTES |

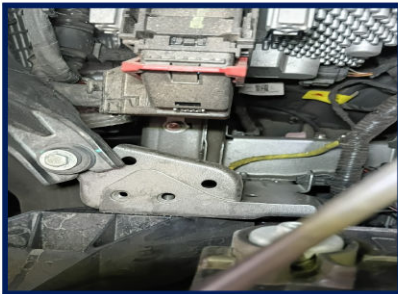
Longarina dianteira/esquerda

| LONGARINA DIANTEI. ESQ. : | SEM AVARIAS APARENTES |

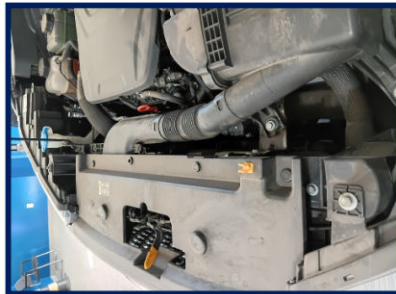
Painel Dianteiro

| PAINEL DIANT. INF./SUP. OU ALMA DO PARACHOQUE: | SEM AVARIAS APARENTES |

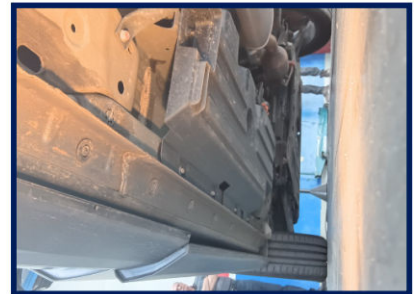
Caixa De Ar Esq

| CAIXA DE AR ESQUERDA . : | SEM AVARIAS APARENTES |

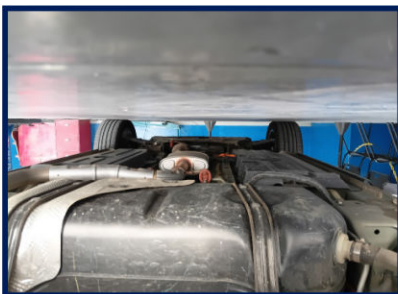
Assoalho Central

| ASSOALHO DO MONOBLOCO (HABITÁCULO, ÁREA VISÍVEL) . : | SEM AVARIAS APARENTES (ÁREA VISÍVEL) |

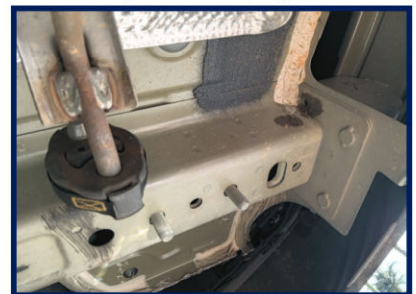
Longarina traseira/esquerda

| LONGARINA TRASEI. ESQ. : | SEM AVARIAS APARENTES |

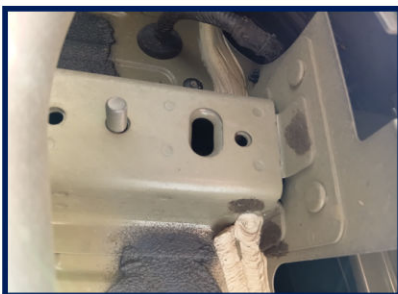
Longarina traseira/direita

| LONGARINA TRASEI. DIR. : | SEM AVARIAS APARENTES |

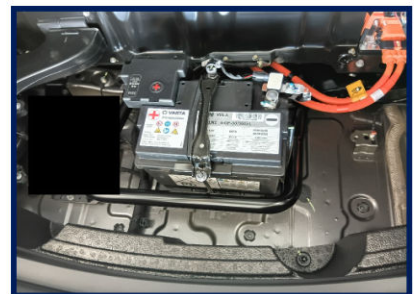
Assoalho Int. Portamalas

| ASSOALHO DO PORTAMALAS / CAÇAMBA . : | SEM AVARIAS APARENTES (ÁREA VISÍVEL) |

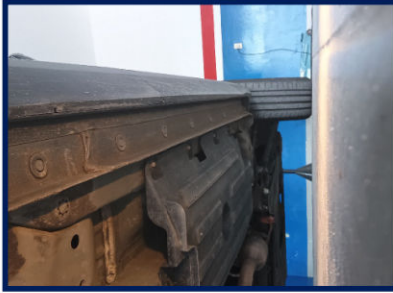
CAIXA DE AR DIR.

| CAIXA DE AR DIREITA . : | SEM AVARIAS APARENTES |
