## VISTORIA CAUTELAR

CAOA HYUNDAI NAÇÕES UNIDAS

| Renavam | Placa | Nº Chassi | Tipo Veículo | Combustível | Fabricante | Modelo |
|---|---|---|---|---|---|---|
| | | | | ALCOOL/GASOLINA | VW | VW/FOX 1.0 GII |

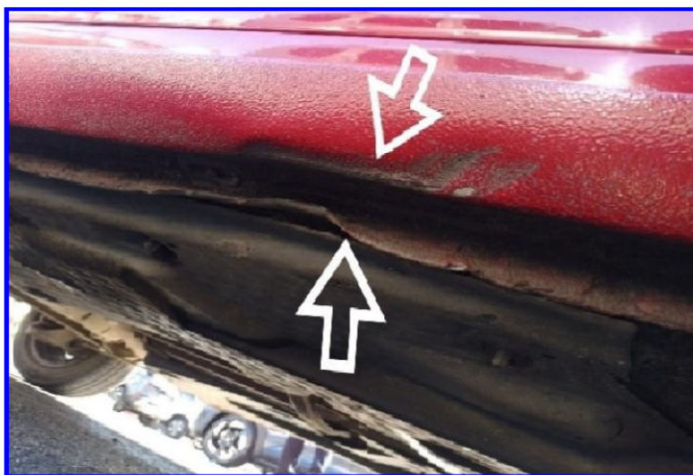
**VEÍCULO EXAMINADO CONSTA : CAIXA DE AR LADO DIREITO AVARIADO. LATERAL TRASEIRA ESQUERDA LEVE AVARIA.**

| Itens Verificados | Status | Descrição |
|---|---|---|
| 600-CONDIÇÃO DA ESTRUTURA DA CARROÇARIA: | ATENÇÃO | 606 Apresenta avaria e/ou reparo na região direita da carroçaria. |

CAIXA DE AR LADO DIREITO AVARIADO

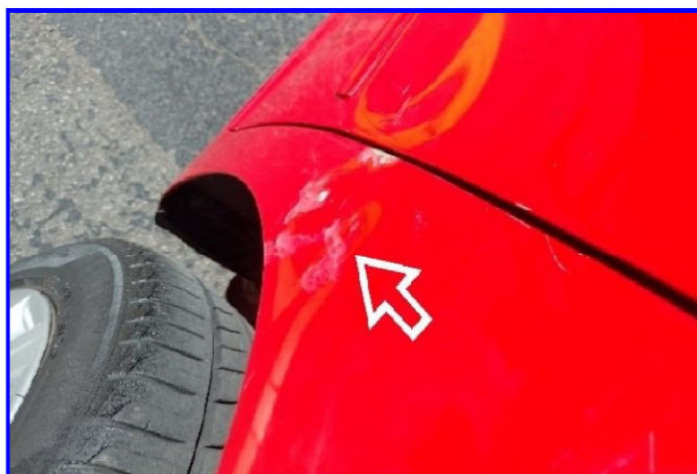
| Itens Verificados | Status | Descrição |
|---|---|---|
| 600-CONDIÇÃO DA ESTRUTURA DA CARROÇARIA: | ATENÇÃO | 607 Apresenta avaria e/ou reparo na região esquerda da carroçaria. |

FOLHA LATERAL TRASEIRA ESQUERDA AVARIADA
