MODELO DO VEÍCULO: PORSCHE BOXSTER

**VISTORIA**  
**CERTICAR**

**Super Visão**  
Vistorias Automotivas

APROVADO

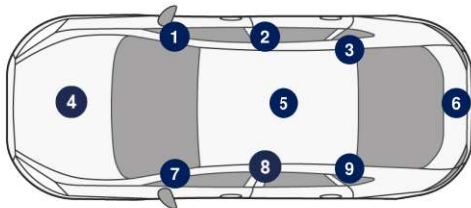
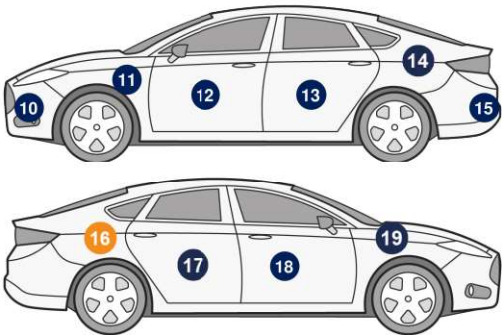
| 16 - LATERAL TRASEIRA DIREITA: | PINTURA EM BOAS CONDIÇÕES COM RETOQUE |

CAPÔ E AMBOS PARA-LAMAS DIANTEIROS COM APLICAÇÃO DE PELÍCULA PROTETORA (ANALISE NÃO APLICADA).

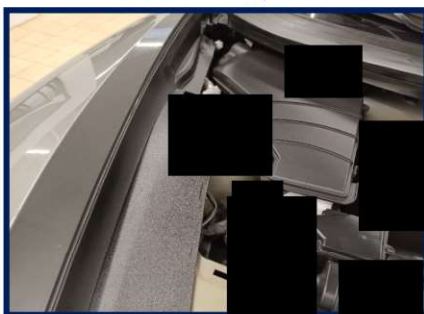
Torre amort diant/direita

| TORRE DO AMORTECEDOR DIANTEI. DIR. : | SEM AVARIAS APARENTES |

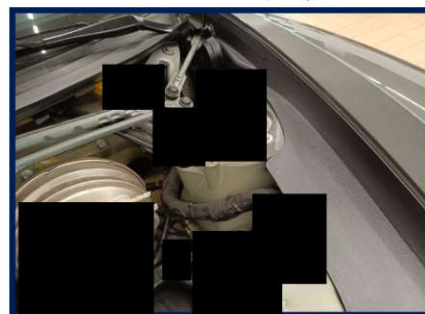
Torre amort diant/esquer

| TORRE DO AMORTECEDOR DIANTEI. ESQ. : | SEM AVARIAS APARENTES |

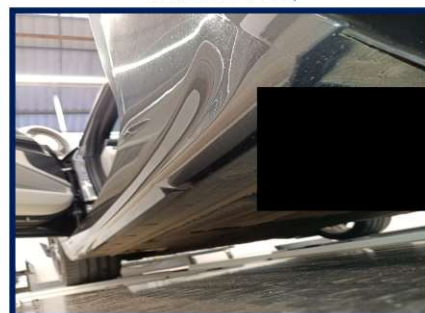
Caixa De Ar Esq

| CAIXA DE AR ESQUERDA. : | SEM AVARIAS APARENTES |

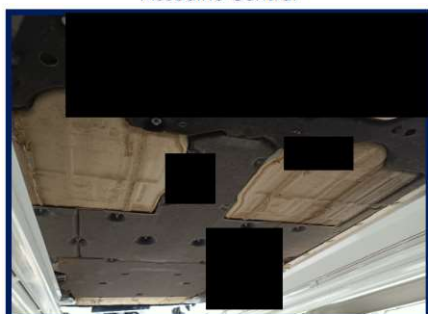
Assoalho Central

| ASSOALHO DO MONOBLOCO (HABITÁCULO, ÁREA VISÍVEL) . : | SEM AVARIAS APARENTES (ÁREA VISÍVEL) |

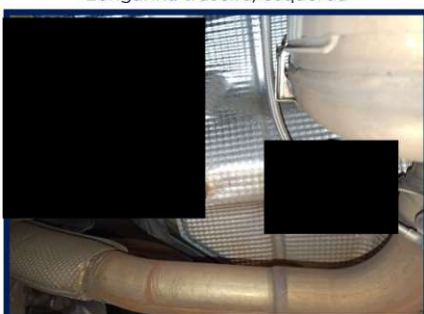
Longarina traseira/esquerda

| LONGARINA TRASEI. ESQ. : | SEM AVARIAS APARENTES |

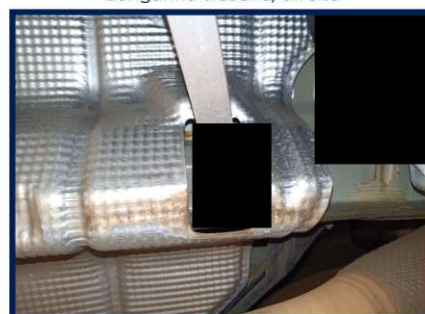
Longarina traseira/direita

| LONGARINA TRASEI. DIR. : | SEM AVARIAS APARENTES |

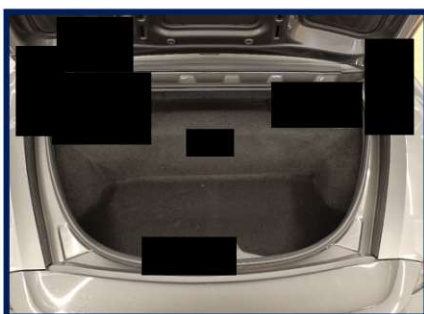
Assoalho Int. Portamalas

| ASSOALHO DO PORTAMALAS / CAÇAMBA . : | SEM AVARIAS APARENTES (ÁREA VISÍVEL) |

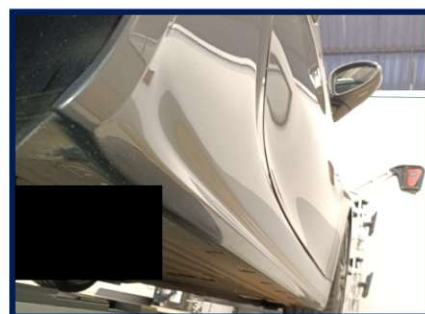
CAIXA DE AR DIR.

| CAIXA DE AR DIREITA. : | SEM AVARIAS APARENTES |
