MODELO DO VEÍCULO: PORSCHE CAYMAN GTS 4.0

**VISTORIA**  
**CERTICAR**

APRESENTAÇÃO

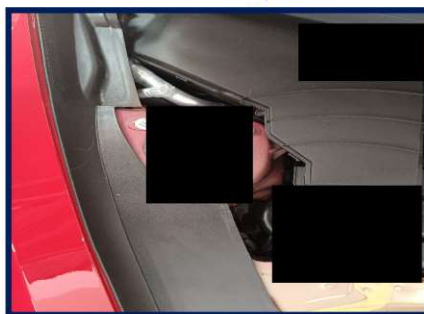
Torre amort diant/direita

| TORRE DO AMORTECEDOR DIANTEI. DIR. : | SEM AVARIAS APARENTES |

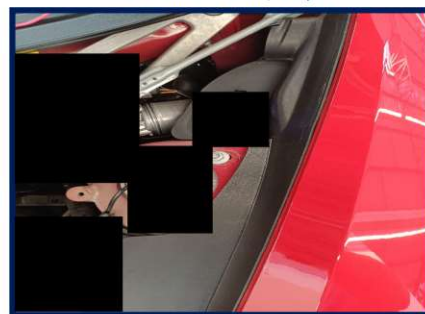
Torre amort diant/esquer

| TORRE DO AMORTECEDOR DIANTEI. ESQ. : | SEM AVARIAS APARENTES |

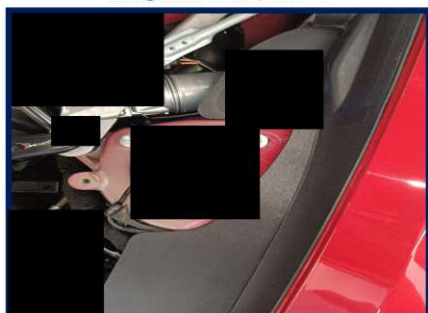
Longarina dianti/direita

| LONGARINA DIANTEI. DIR. : | SEM AVARIAS APARENTES |

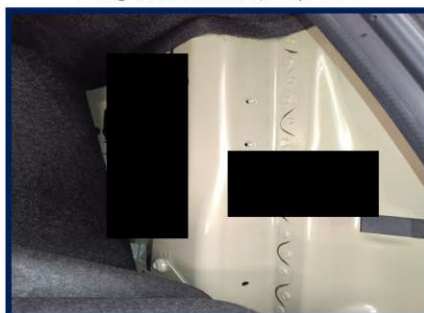
Longarina dianteira/esquerda

| LONGARINA DIANTEI. ESQ. : | SEM AVARIAS APARENTES |

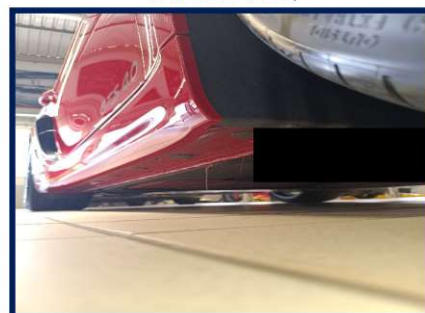
Caixa De Ar Esq

| CAIXA DE AR ESQUERDA. : | SEM AVARIAS APARENTES |

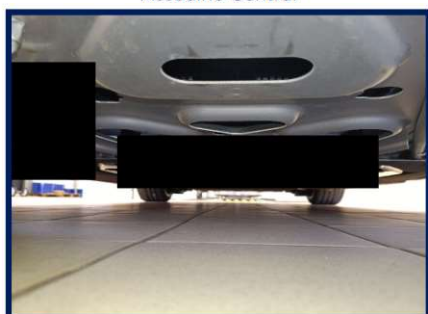
Assoalho Central

| ASSOALHO DO MONOBLOCO (HABITÁCULO, ÁREA VISÍVEL) . : | SEM AVARIAS APARENTES (ÁREA VISÍVEL) |

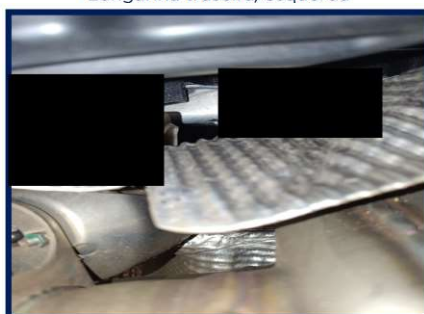
Longarina traseira/esquerda

| LONGARINA TRASEI. ESQ. : | SEM AVARIAS APARENTES |

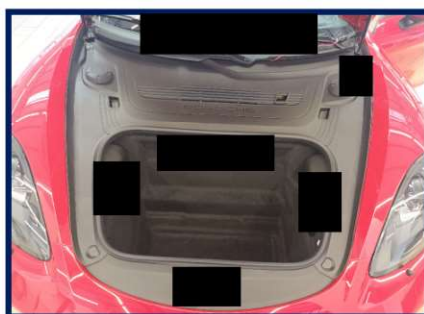
Assoalho Int. Portamalas

| ASSOALHO DO PORTAMALAS / CAÇAMBA . : | SEM AVARIAS APARENTES (ÁREA VISÍVEL) |

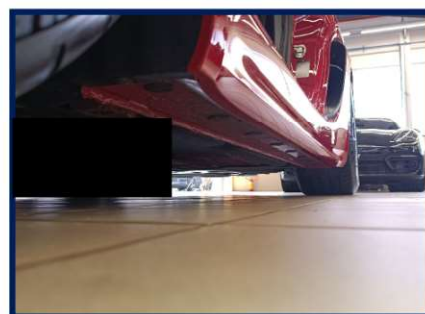
CAIXA DE AR DIR.

| CAIXA DE AR DIREITA. : | SEM AVARIAS APARENTES |
