MODELO DO VEÍCULO: CAYENNE

**VISTORIA**  
**CERTICAR**

MARCA: PORSCHE  
MODELO: CAYENNE  
COR: PRETA  
ANO FABRICAÇÃO: 2023  
ANO MODELO: 2023  
PLACA: [REDACTED]  
RENAVAM: [REDACTED]  
KM: 34326  
COMBUSTÍVEL: GASOLINA/ELETRICO

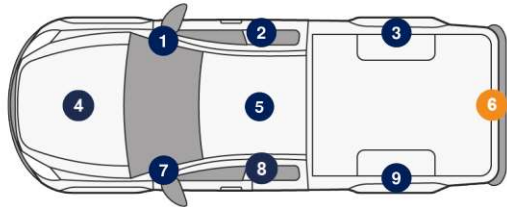
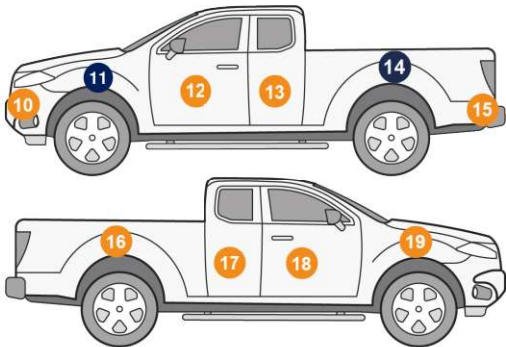
PINTURA

| 6 - TAMPA TRASEIRA: | PEQUENO AMASSADO, RISCADO OU RALADO (ATÉ 5CM) |

| 10 - PARA-CHOQUE DIANTEIRO: | AMASSADO, RISCADO OU RALADO (5CM A 20CM) |
| 12 - PORTA DIANTEIRA ESQUERDA: | AMASSADO, RISCADO OU RALADO (5CM A 20CM) |
| 13 - PORTA TRASEIRA ESQUERDA: | PEQUENO AMASSADO, RISCADO OU RALADO (ATÉ 5CM) |
| 15 - PARA-CHOQUE TRASEIRO: | PEQUENO AMASSADO, RISCADO OU RALADO (ATÉ 5CM) |

| 16 - LATERAL TRASEIRA DIREITA: | AMASSADO, RISCADO OU RALADO (5CM A 20CM) |
| 17 - PORTA TRASEIRA DIREITA: | AMASSADO, RISCADO OU RALADO (5CM A 20CM) |
| 18 - PORTA DIANTEIRA DIREITA: | AMASSADO, RISCADO OU RALADO (5CM A 20CM) |
| 19 - PARA-LAMA DIANTEIRO DIREITO: | PEQUENO AMASSADO, RISCADO OU RALADO (ATÉ 5CM) |

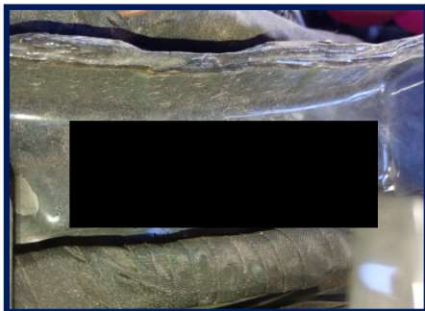
Chassi

NUMERAÇÃO IDENTIFICADORA : \_\_\_\_\_ DENTRO DOS PADRÕES HABITUAIS DO FABRICANTE

CHAPA SUPORTE : \_\_\_\_\_ REGIÃO ÍNTEGRA

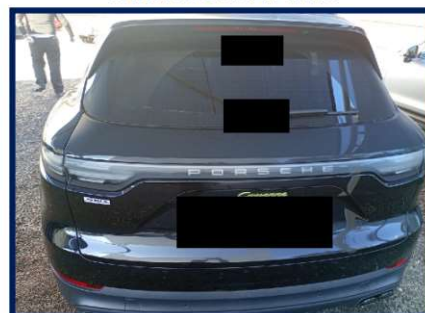
TAMPA DO MALA TRAS

CAPA DOS ESPELHOS RISCADAS, RODAS COM MARCAS DE USO, PORTA MALAS LEVEMENTE DESALINHADO, VEÍCULO BLINDADO DESATIVANDO OS VIDROS TRASEIROS E TETO SOLAR, AUTORIZAÇÃO NÃO FORNECIDA, CONSTA NO DOCUMENTO,
