## APRESENTAÇÃO

## DADOS GERAIS DO VEÍCULO

| MARCA: | LAND ROVER |
| MODELO: | LR VELAR P300 SE RDYN |

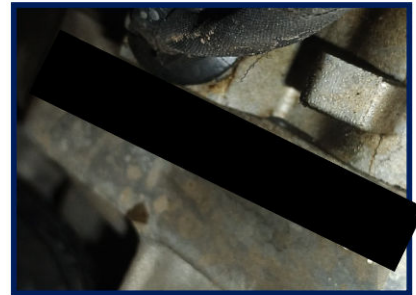
Motor

DENTRO DOS PADRÕES HABITUAIS DO FABRICANTE

É A MESMA QUE CONSTA NA BIN OU CRLV

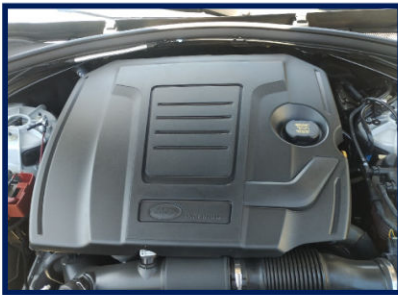
Câmbio

NUMERAÇÃO OBSTRUÍDA (ITEM EXCLUÍDO DO PARECER)

NÃO POSSUI CADASTRO NA BIN

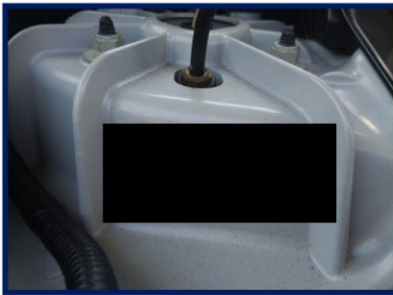
Etiqueta ETA Motor

ETA DENTRO DOS PADRÕES / NUMERAÇÃO COINCIDE COM O CHASSI

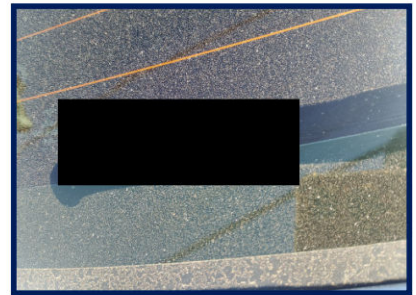
Gravação do vidro

GRAVAÇÃO ORIGINAL / COINCIDE COM O CHASSI

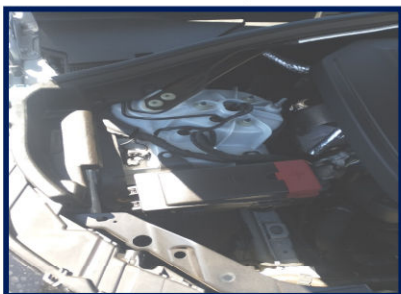
Torre amort diant/direita

| TORRE DO AMORTECEDOR DIANTEI. DIR. : | SEM AVARIAS APARENTES |

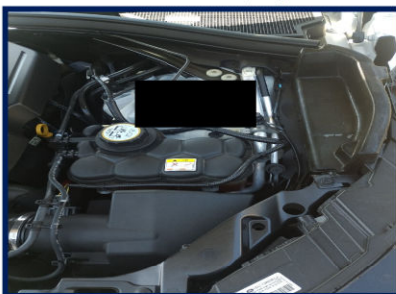
Torre amort diant/esquer

| TORRE DO AMORTECEDOR DIANTEI. ESQ. : | SEM AVARIAS APARENTES |

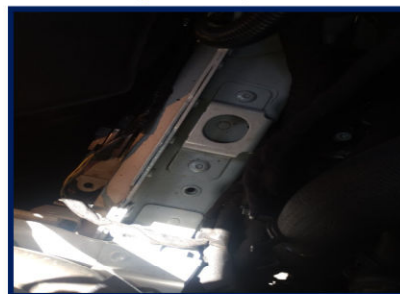
Longarina dianti/direita

| LONGARINA DIANTEI. DIR. : | SEM AVARIAS APARENTES |

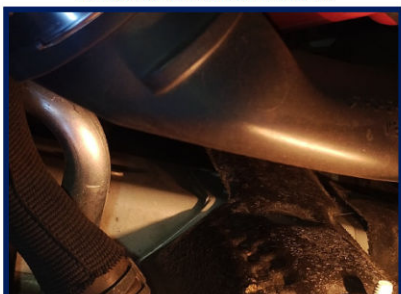
Longarina dianteira/esquerda

| LONGARINA DIANTEI. ESQ. : | SEM AVARIAS APARENTES |

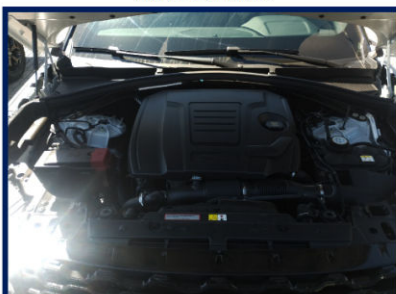
Painel Dianteiro

| PAINEL DIANT. INF./SUP. OU ALMA DO PARACHOQUE: | SEM AVARIAS APARENTES |

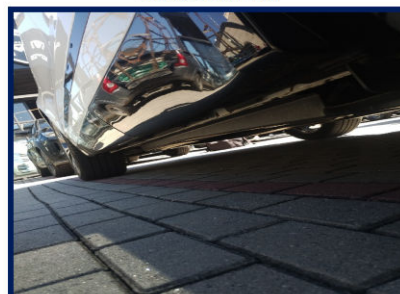
Caixa De Ar Esq

| CAIXA DE AR ESQUERDA . : | SEM AVARIAS APARENTES |

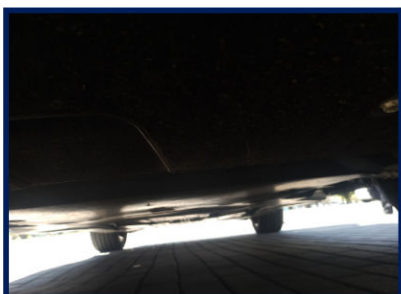
Assoalho Central

| ASSOALHO DO MONOBLOCO (HABITÁCULO, ÁREA VISÍVEL) . : | SEM AVARIAS APARENTES (ÁREA VISÍVEL) |

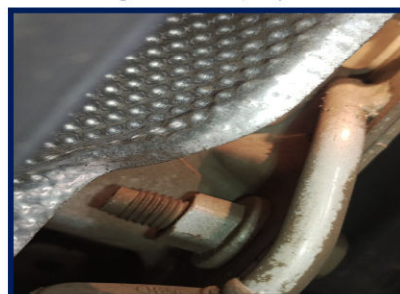
Longarina traseira/esquerda

| LONGARINA TRASEI. ESQ. : | SEM AVARIAS APARENTES |

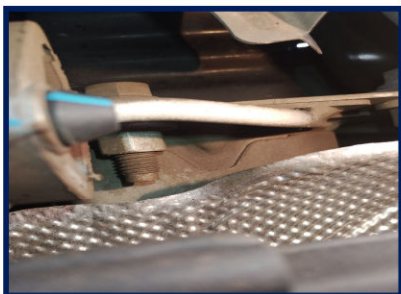
Longarina traseira/direita

| LONGARINA TRASEI. DIR. : | SEM AVARIAS APARENTES |

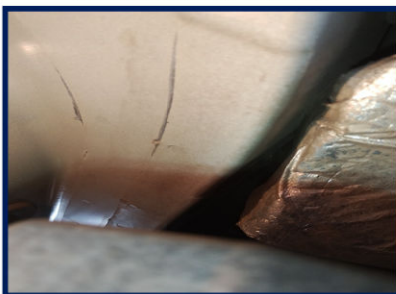
Junção Assoalho/Painel Tras

| PAINEL TRASEIRO . : | SEM AVARIAS APARENTES |

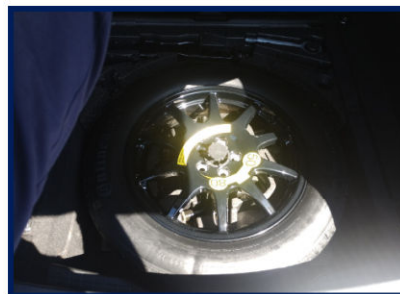
Assoalho Int. Portamalas

| ASSOALHO DO PORTAMALAS / CAÇAMBA . : | SEM AVARIAS APARENTES (ÁREA VISÍVEL) |

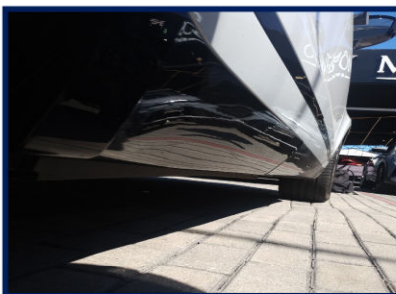
CAIXA DE AR DIR.

| CAIXA DE AR DIREITA . : | SEM AVARIAS APARENTES |
