## SITUAÇÃO GERAL

**APROVADO**

## DADOS GERAIS

MARCA: LAND ROVER  
MODELO: DISC SPT P250FF SE RD  
COR: PRETA  
ANO FABRICAÇÃO: 2023  
ANO MODELO: 2023  
PLACA: [REDACTED]  
RENAVAM: [REDACTED]  
KM: 35739  
COMBUSTÍVEL: FLEX

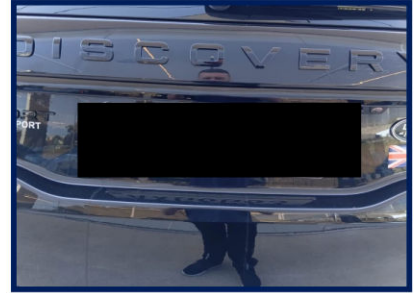
Placa

PLACA DENTROS DOS PADRÕES

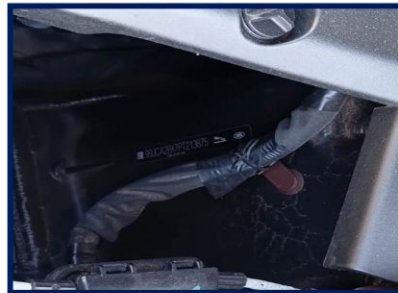
Etiqueta ETA Motor

ETA MOTOR : ETA DENTRO DOS PADRÕES / NUMERAÇÃO COINCIDE COM O CHASSI  
ETA BATENTE DA PORTA : ETA DENTRO DOS PADRÕES / NUMERAÇÃO COINCIDE COM O CHASSI  
ETA ASSOALHO : NÃO OBRIGATÓRIO  
PLAQUETA ANO FABRICAÇÃO : PLAQUETA OK (NACIONAIS E IMPORT. APÓS 1999)

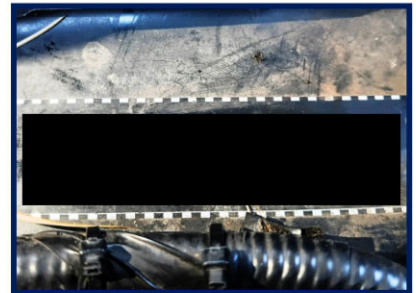
Chassi

NUMERAÇÃO IDENTIFICADORA : DENTRO DOS PADRÕES HABITUAIS DO FABRICANTE  
CHAPA SUPORTE : REGIÃO ÍNTEGRA

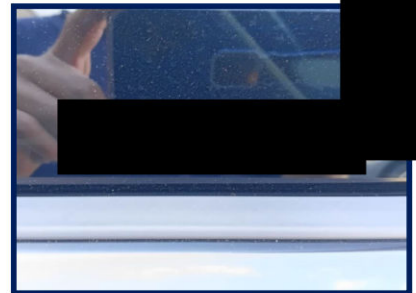
Gravação do vidro

PARABRISA : GRAVAÇÃO ORIGINAL / COINCIDE COM O CHASSI  
PORTA DIANTE. ESQ. : GRAVAÇÃO ORIGINAL / COINCIDE COM O CHASSI  
PORTA TRAS. ESQ / LAT TRAS. ESQ. : GRAVAÇÃO ORIGINAL / COINCIDE COM O CHASSI  
VIGIA TRASEIRO. : GRAVAÇÃO ORIGINAL / COINCIDE COM O CHASSI

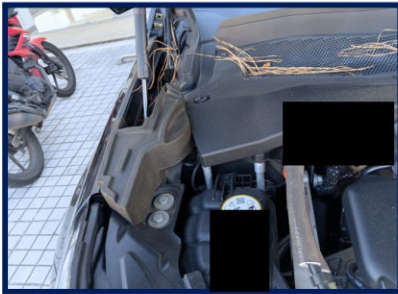
Torre amort diant/direita

| TORRE DO AMORTECEDOR DIANTEI. DIR. : | SEM AVARIAS APARENTES |

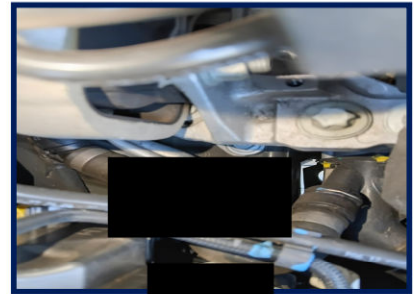
Longarina dianti/direita

| LONGARINA DIANTEI. DIR. : | SEM AVARIAS APARENTES |

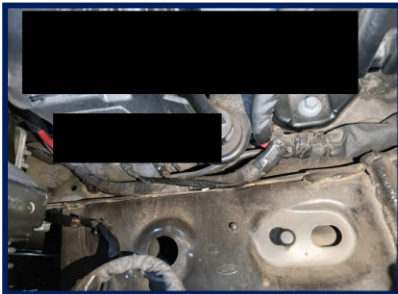
Longarina dianteira/esquerda

| LONGARINA DIANTEI. ESQ. : | SEM AVARIAS APARENTES |

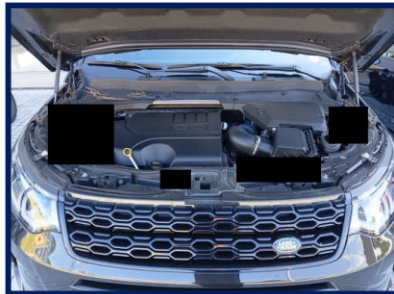
Painel Dianteiro

| PAINEL DIANT. INF./SUP. OU ALMA DO PARACHOQUE: | SEM AVARIAS APARENTES |

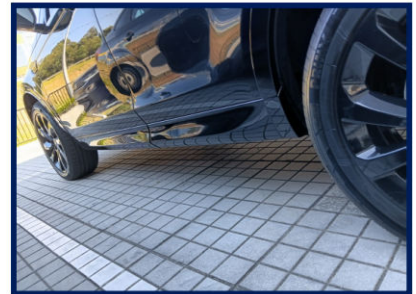
Caixa De Ar Esq

| CAIXA DE AR ESQUERDA . : | SEM AVARIAS APARENTES |

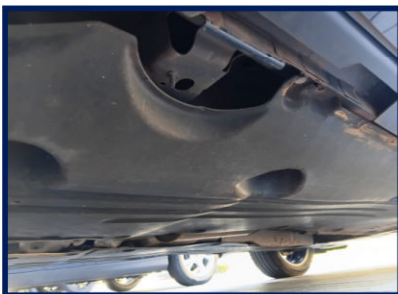
Assoalho Central

| ASSOALHO DO MONOBLOCO (HABITÁCULO, ÁREA VISÍVEL) . : | SEM AVARIAS APARENTES (ÁREA VISÍVEL) |

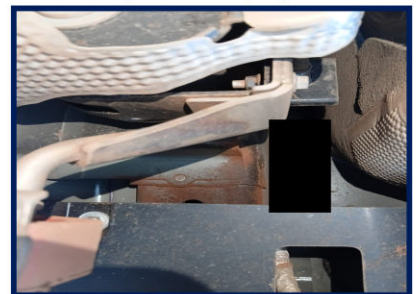
Longarina traseira/esquerda

| LONGARINA TRASEI. ESQ. : | SEM AVARIAS APARENTES |

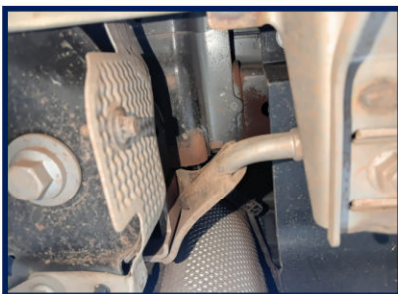
Longarina traseira/direita

| LONGARINA TRASEI. DIR. : | SEM AVARIAS APARENTES |

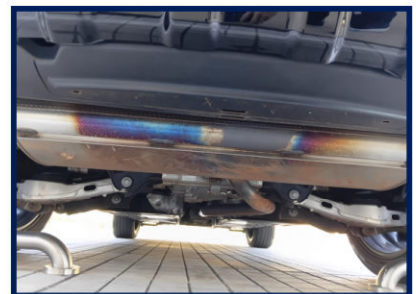
Assoalho Int. Portamalas

| ASSOALHO DO PORTAMALAS / CAÇAMBA . : | SEM AVARIAS APARENTES (ÁREA VISÍVEL) |

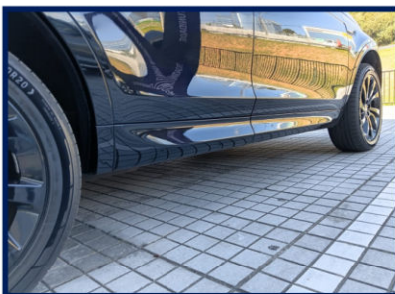
CAIXA DE AR DIR.

| CAIXA DE AR DIREITA . : | SEM AVARIAS APARENTES |
