## SITUAÇÃO GERAL

**APROVADO**

NO. LAUDO: [REDACTED]  
DATA DE VISTORIA: 19/08/2026 11:54  
UNIDADE: [REDACTED]  
PRESTADOR DE SERVIÇO: [REDACTED]  
CNPJ: [REDACTED]  
CLIENTE CONTRATANTE: [REDACTED]

MARCA: MERCEDES BENZ  
MODELO: M.BENZ AMG C63S EP  
COR: CINZA  
ANO FABRICAÇÃO: 2024  
ANO MODELO: 2024  
PLACA: [REDACTED]  
RENAVAM: [REDACTED]  
KM: 8356  
COMBUSTÍVEL: GASOLINA/ELETRICO

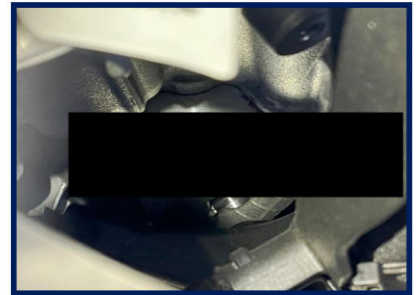
Motor

DENTRO DOS PADRÕES HABITUAIS DO FABRICANTE  
É A MESMA QUE CONSTA NA BIN OU CRLV

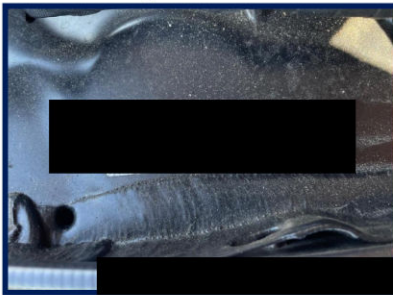
Etiqueta ETA Motor

ETA MOTOR : ETA DENTRO DOS PADRÕES / NUMERAÇÃO COINCIDE COM O CHASSI  
ETA BATENTE DA PORTA : ETA DENTRO DOS PADRÕES / NUMERAÇÃO COINCIDE COM O CHASSI  
ETA ASSOALHO : NÃO OBRIGATÓRIO  
PLAQUETA ANO FABRICAÇÃO : PLAQUETA OK (NACIONAIS E IMPORT. APÓS 1999)

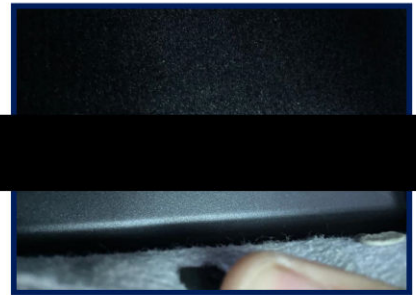
Chassi

NUMERAÇÃO IDENTIFICADORA : DENTRO DOS PADRÕES HABITUAIS DO FABRICANTE  
CHAPA SUPORTE : REGIÃO ÍNTEGRA

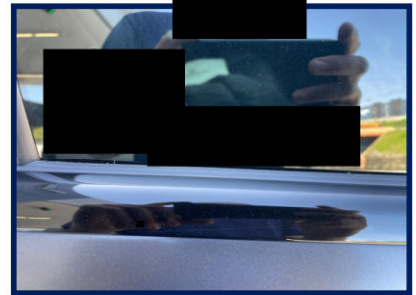
Gravação do vidro

PARABRISA : GRAVAÇÃO ORIGINAL / COINCIDE COM O CHASSI  
PORTA DIANTE. ESQ. : GRAVAÇÃO ORIGINAL / COINCIDE COM O CHASSI  
PORTA TRAS. ESQ / LAT TRAS. ESQ. : GRAVAÇÃO ORIGINAL / COINCIDE COM O CHASSI  
VIGIA TRASEIRO. : GRAVAÇÃO ORIGINAL / COINCIDE COM O CHASSI

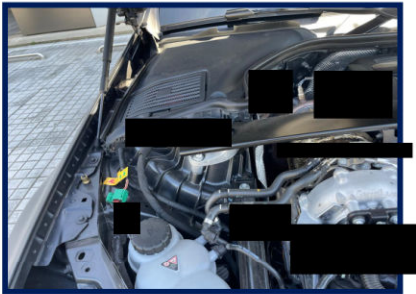
Torre amort diant/direita

| TORRE DO AMORTECEDOR DIANTEI. DIR. : | SEM AVARIAS APARENTES |

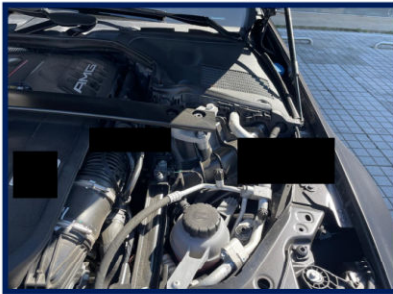
Torre amort diant/esquer

| TORRE DO AMORTECEDOR DIANTEI. ESQ. : | SEM AVARIAS APARENTES |

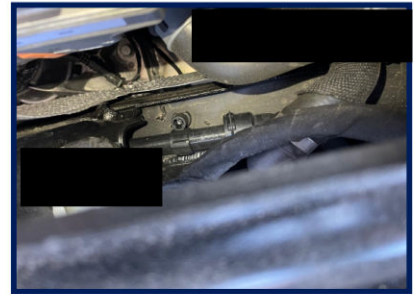
Longarina dianti/direita

| LONGARINA DIANTEI. DIR. : | SEM AVARIAS APARENTES |

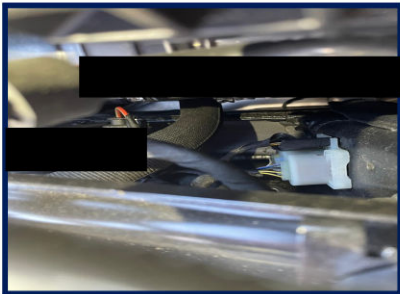
Longarina dianteira/esquerda

| LONGARINA DIANTEI. ESQ. : | SEM AVARIAS APARENTES |

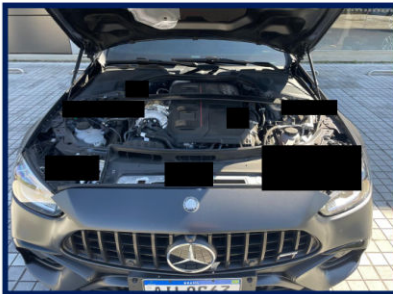
Painel Dianteiro

| PAINEL DIANT. INF./SUP. OU ALMA DO PARACHOQUE: | SEM AVARIAS APARENTES |

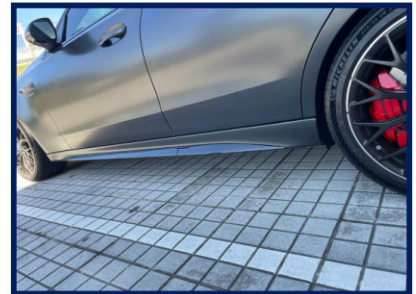
Caixa De Ar Esq

| CAIXA DE AR ESQUERDA . : | SEM AVARIAS APARENTES |

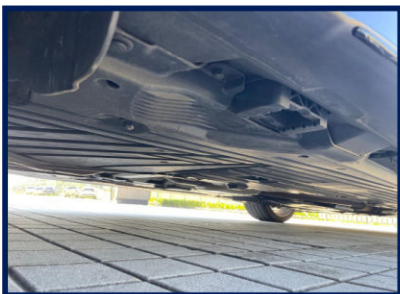
Assoalho Central

| ASSOALHO DO MONOBLOCO (HABITÁCULO, ÁREA VISÍVEL) . : | SEM AVARIAS APARENTES (ÁREA VISÍVEL) |

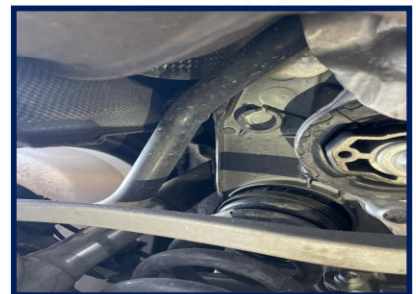
Longarina traseira/esquerda

| LONGARINA TRASEI. ESQ. : | SEM AVARIAS APARENTES |

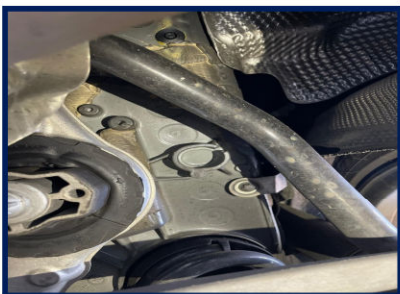
Longarina traseira/direita

| LONGARINA TRASEI. DIR. : | SEM AVARIAS APARENTES |

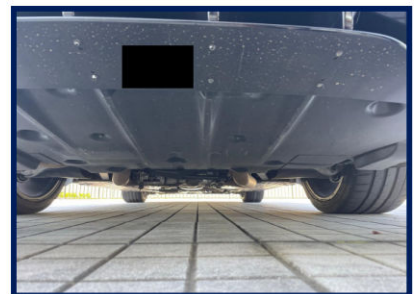
Assoalho Int. Portamalas

| ASSOALHO DO PORTAMALAS / CAÇAMBA . : | SEM AVARIAS APARENTES (ÁREA VISÍVEL) |

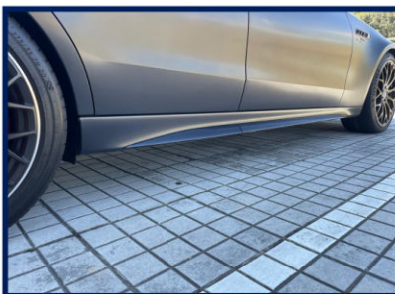
CAIXA DE AR DIR.

| CAIXA DE AR DIREITA . : | SEM AVARIAS APARENTES |
