## LAUDO DE VISTORIA CAUTELAR

**MERCEDES BENS/C300 ES**  
2017/ 2017 - CINZA - GASOLINA

**IGUATEMI AUTOMÓVEIS**

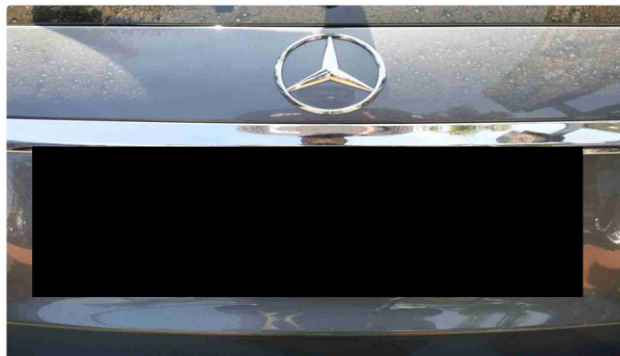
Placas (PIV)

✓ 208 - Sem vestígios de irregularidades.

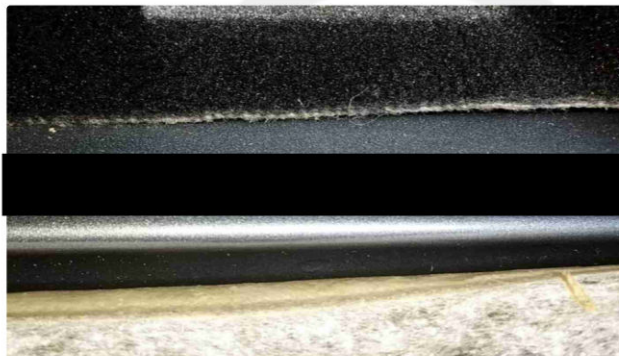
Gravação do Chassi

✓ 018 - Gravação identificadora sem vestígios aparentes de adulteração.

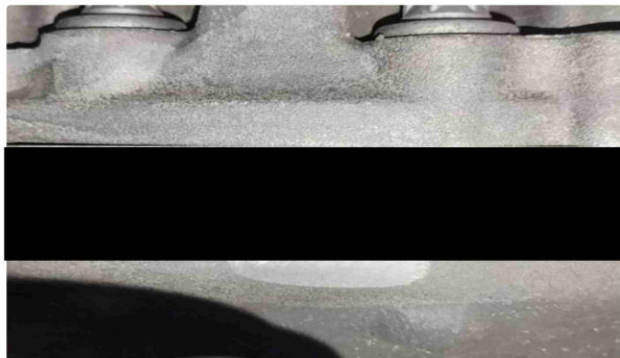
Gravação do Motor

✓ 018 - Gravação identificadora sem vestígios aparentes de adulteração.

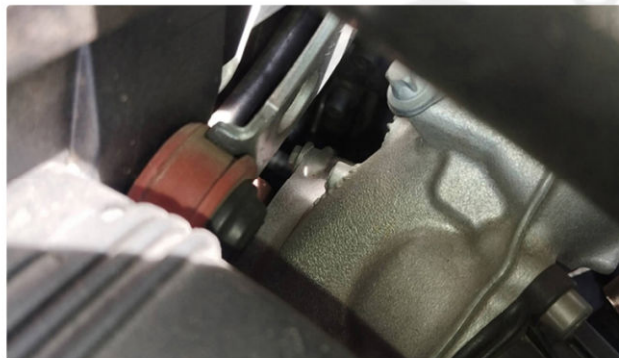
Gravação do Câmbio

✓ - Gravação identificadora obstruída/sem acesso

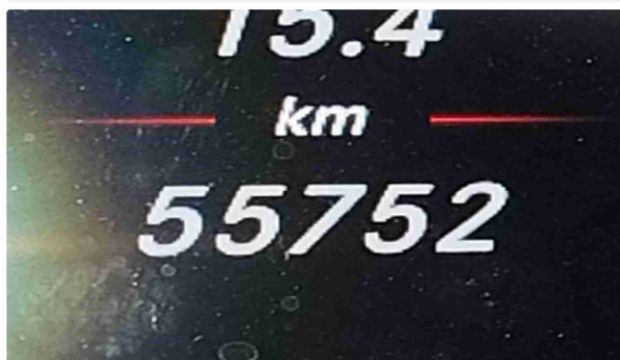
Hodômetro

✓ 249 - Registro fotografado/observado.

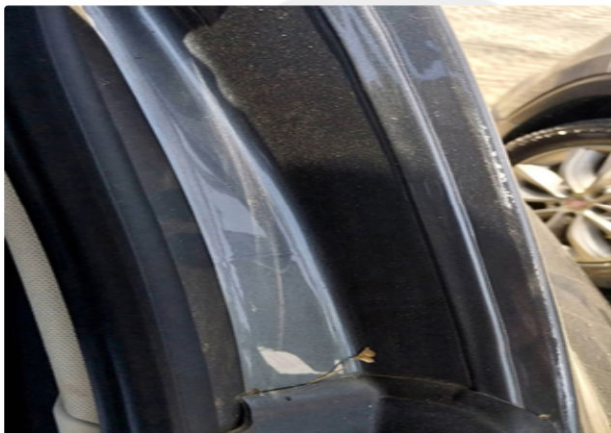
FOLHA LATERAL TRASEIRA DIREITA

| 26 - Folha lateral traseira direita | Original |

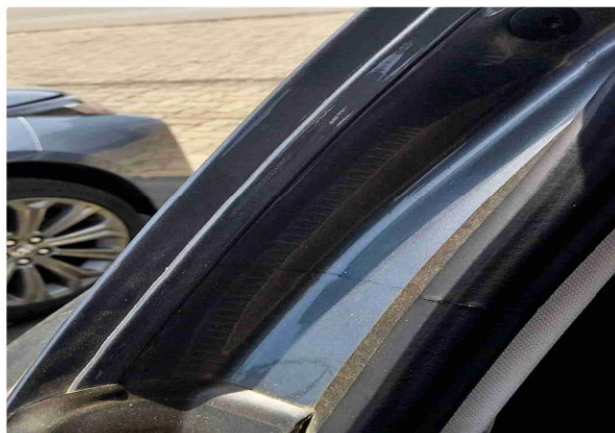
FOLHA LATERAL TRASEIRA ESQUERDA

| 17 - Folha lateral traseira esquerda | Original |

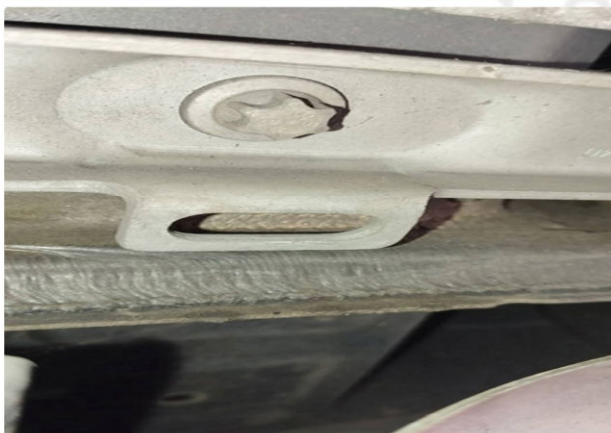
LONGARINA TRASEIRA ESQUERDA

| 18 - Longarina traseira esquerda | Original |

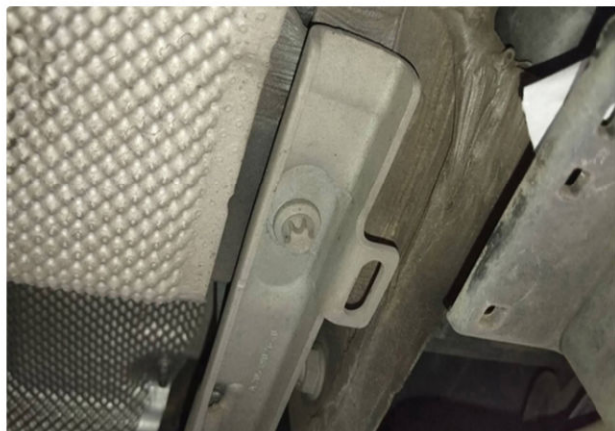
LONGARINA TRASEIRA DIREITA

| 24 - Longarina traseira direita | Original |

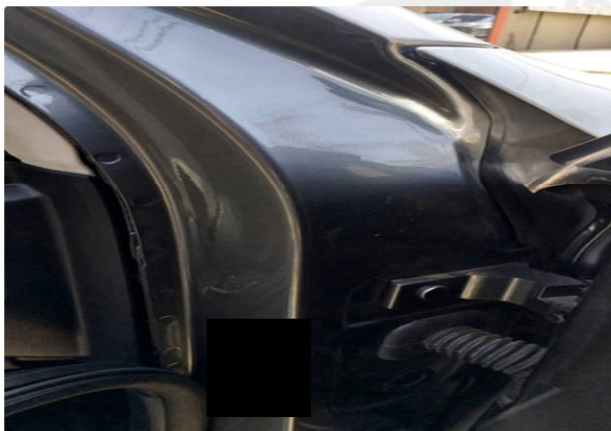
COLUNA DIANTEIRA DIREITA

| 33 - Coluna dianteira direita | Original |

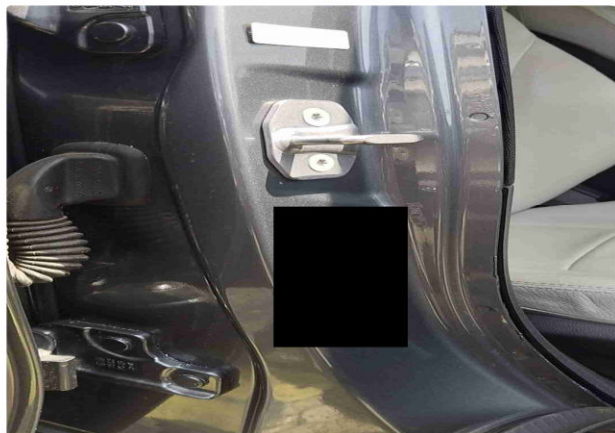
COLUNA MÉDIA DIREITA

| 30 - Coluna média/central direita | Original |

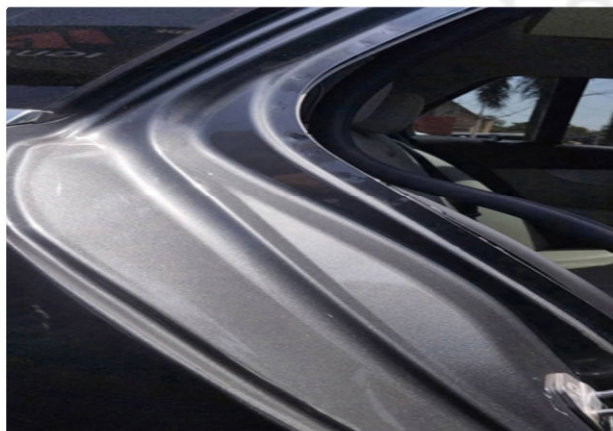
COLUNA TRASEIRA DIREITA

| 28 - Coluna traseira direita | Original |

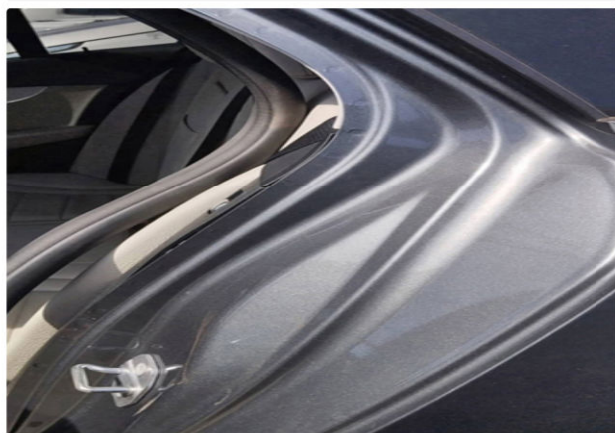
COLUNA TRASEIRA ESQUERDA

| 15 - Coluna traseira esquerda | Original |

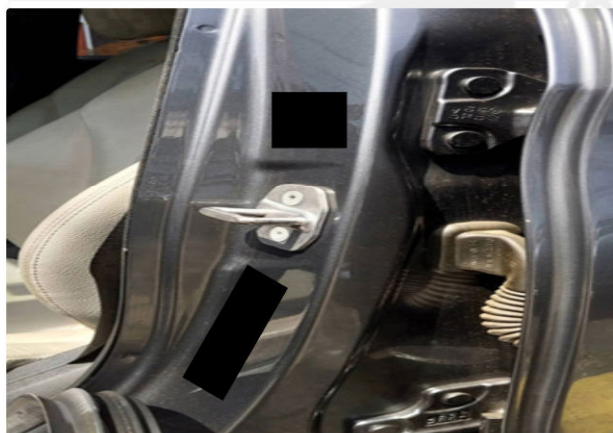
COLUNA MÉDIA ESQUERDA

| 13 - Coluna média/central esquerda | Original |

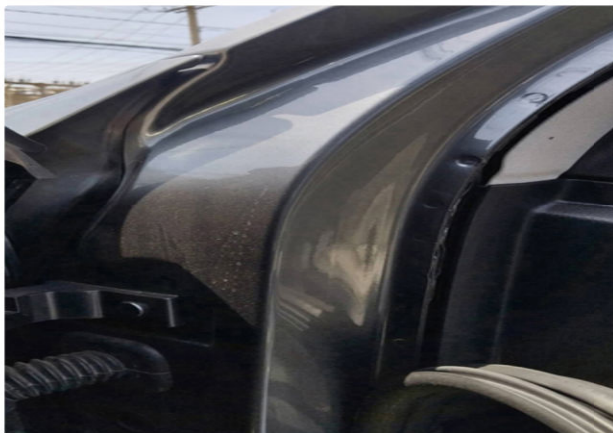
COLUNA DIANTEIRA ESQUERDA

| 12 - Coluna dianteira esquerda | Original |

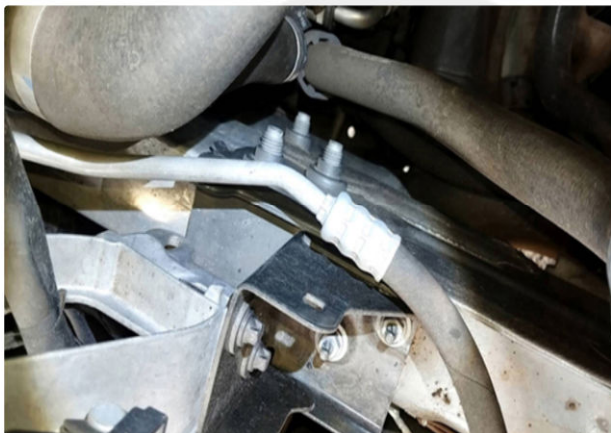
LONGARINA DIANTEIRA ESQUERDA

| 4 - longarina dianteira inferior/superior esquerda | Original |

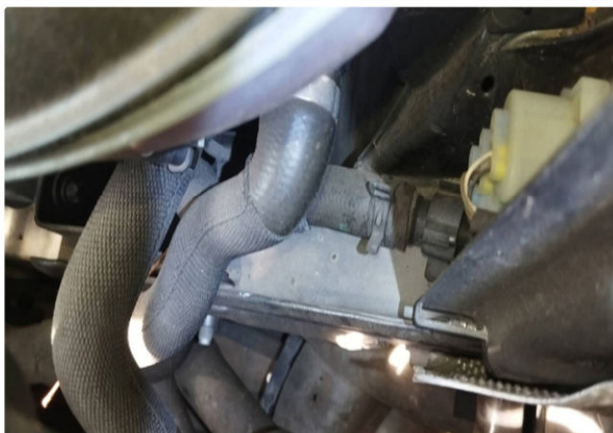
LONGARINA DIANTEIRA DIREITA

| 37 - longarina dianteira inferior/superior direita | Original |
