## LAUDO DE VISTORIA CAUTELAR

**NISSAN/FRONTIER PLT**

**2022/ 2023 - CINZA - DIESEL**

**IGUATEMI AUTOMÓVEIS**

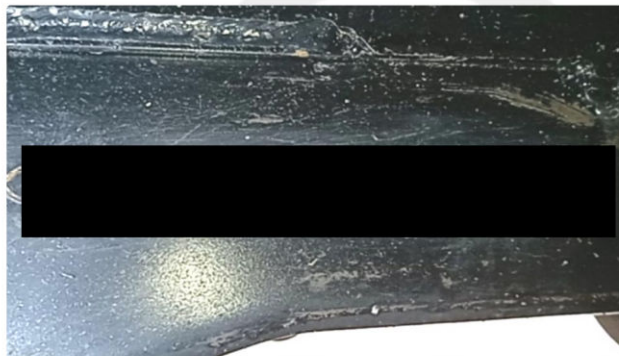
Gravação do Chassi

✓ 018 - Gravação identificadora sem vestígios aparentes de adulteração.

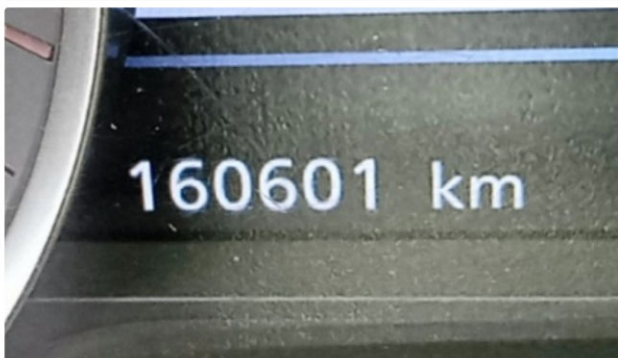
Hodômetro

✓ 249 - Registro fotografado/observado.
