## LAUDO DE VISTORIA CAUTELAR

Marca, Modelo e Ano fabricação/Modelo  
**MMC /PAJERO SPORT LEGND**  
**2024/ 2024 - PRETA - DIESEL**

Solicitante  
**IGUATEMI AUTOMÓVEIS**

**APROVADO**

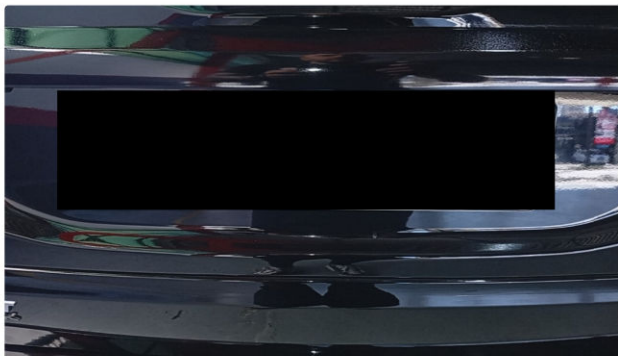
Placas (PIV)

✓ 208 - Sem vestígios de irregularidades.

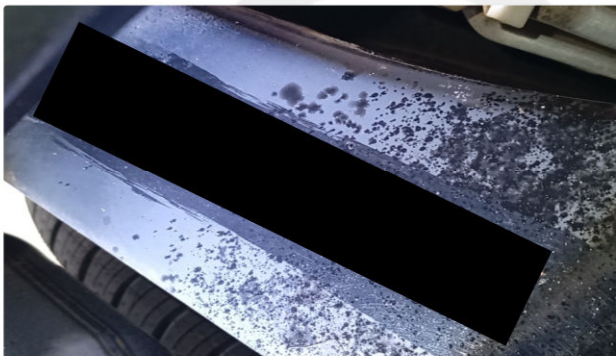
Gravação do Chassi

✓ 018 - Gravação identificadora sem vestígios aparentes de adulteração.

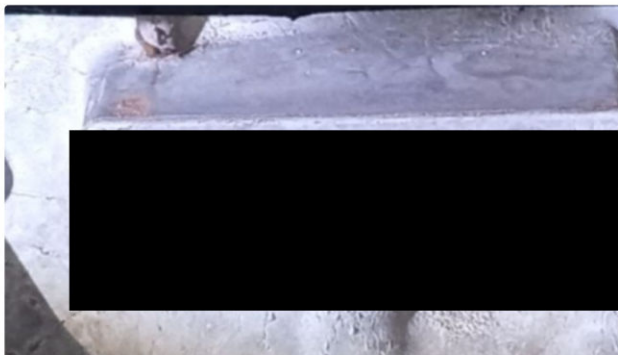
Gravação do Motor

✓ 018 - Gravação identificadora sem vestígios aparentes de adulteração.

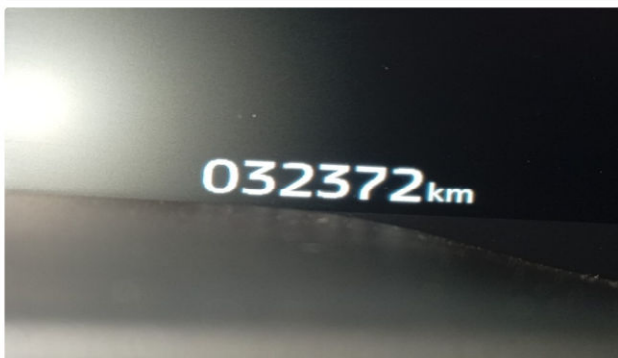
Hodômetro

✓ 249 - Registro fotografado/observado.

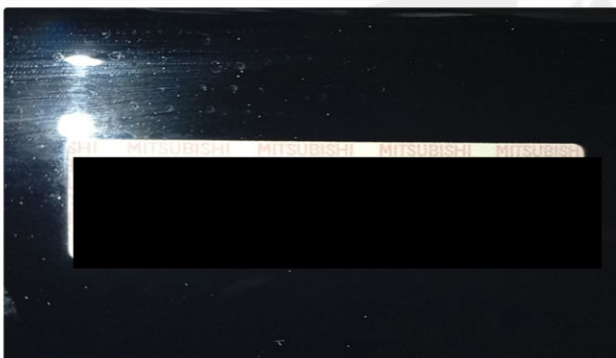
Eta/VIS

✓ 249 - Registro fotografado/observado.
