## LAUDO DE VISTORIA CAUTELAR

Marca, Modelo e Ano fabricação/Modelo  
**RAM/RAMPAGE LARAMIE GAS**  
**2023/ 2024 - PRETA - GASOLINA**

Solicitante  
**IGUATEMI AUTOMÓVEIS**

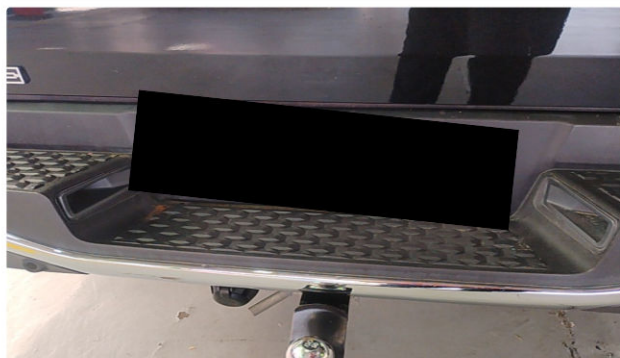
Placas (PIV)

✓ 208 - Sem vestígios de irregularidades.

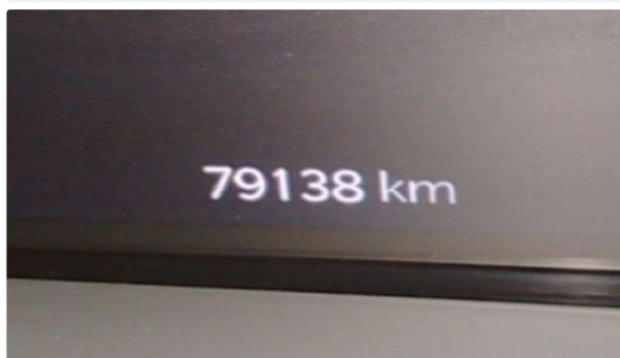
Hodômetro

✓ 249 - Registro fotografado/observado.

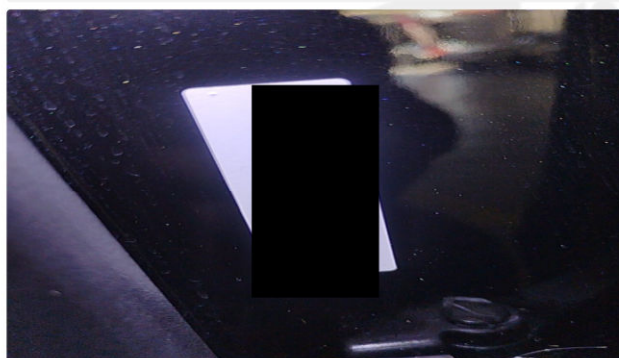
Eta/VIS

✓ 249 - Registro fotografado/observado.
