## LAUDO DE VISTORIA CAUTELAR

**JEEP /RENEGADE 1.3 TURBO**

**2024/ 2024 - PRETA - ALCOOL/GASOLINA**

**IGUATEMI AUTOMÓVEIS**

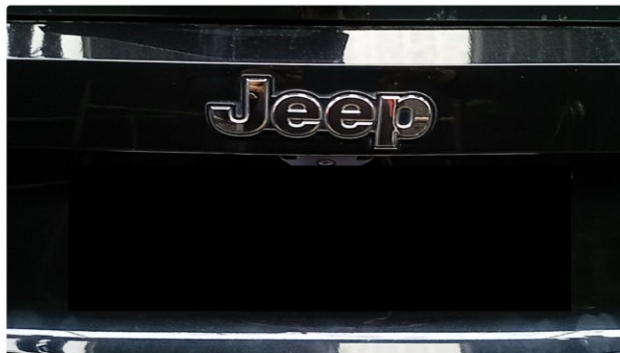
Placas (PIV)

✓ 208 - Sem vestígios de irregularidades.
