## LAUDO DE VISTORIA CAUTELAR

**CAOACHERY/TIGGO5X PRO HA**

**2023/ 2024 - AZUL - GASOLINA/ALCOOL/ELETRICO**

**IGUATEMI AUTOMÓVEIS**

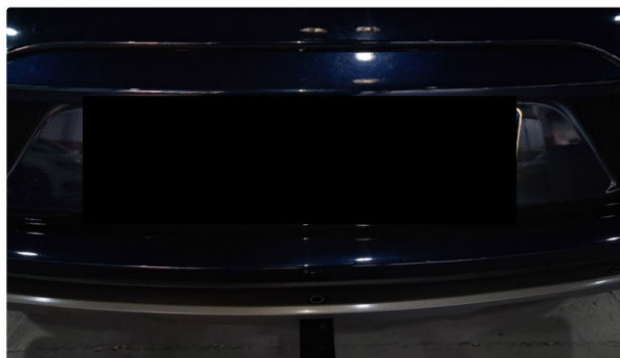
Placas (PIV)

✓ 208 - Sem vestígios de irregularidades.

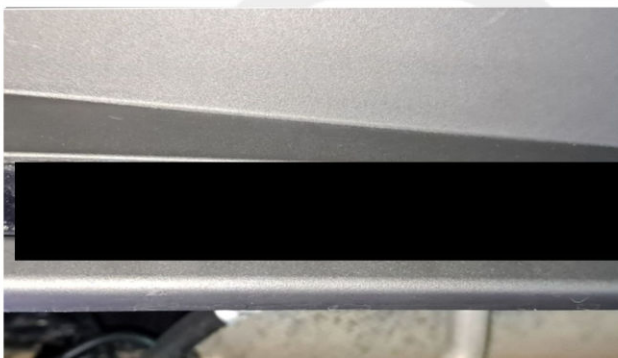
Gravação do Chassi

✓ 018 - Gravação identificadora sem vestígios aparentes de adulteração.

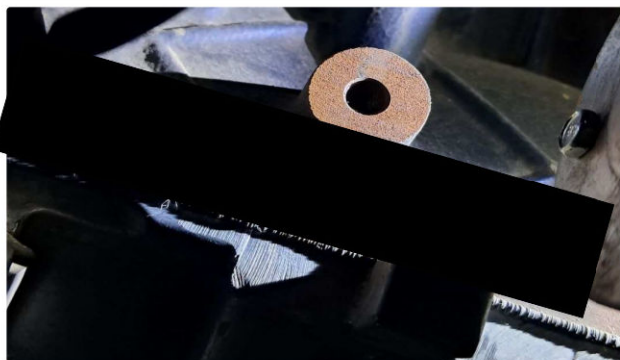
Gravação do Motor

✓ 018 - Gravação identificadora sem vestígios aparentes de adulteração.

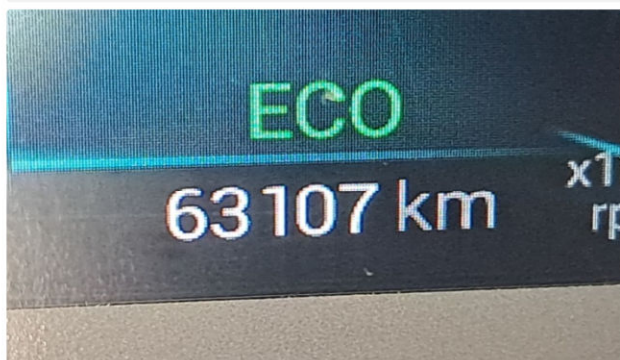
Hodômetro

✓ 249 - Registro fotografado/observado.

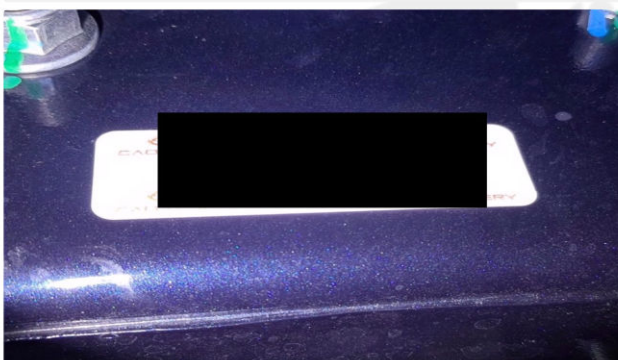
Eta/VIS

✓ 249 - Registro fotografado/observado.
