## LAUDO DE VISTORIA CAUTELAR

**JEEP/COMMANDER LIM TD380**  
**2023/ 2023 - CINZA - DIESEL**

**IGUATEMI AUTOMÓVEIS**

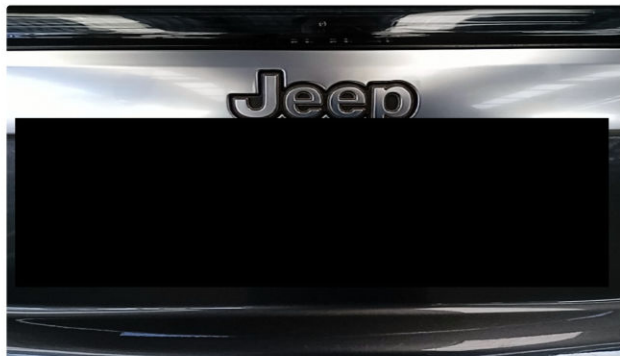
Placas (PIV)

✓ 208 - Sem vestígios de irregularidades.

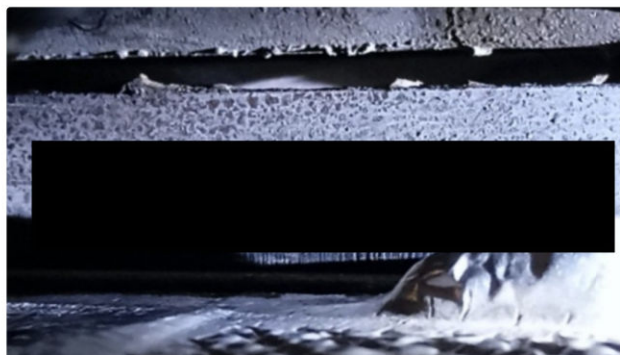
Gravação do Motor

✓ 018 - Gravação identificadora sem vestígios aparentes de adulteração.

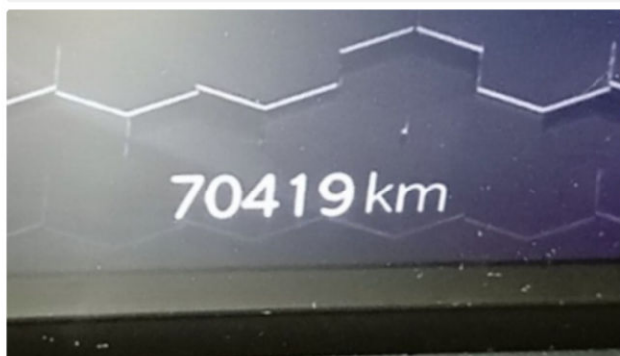
Hodômetro

✓ 249 - Registro fotografado/observado.

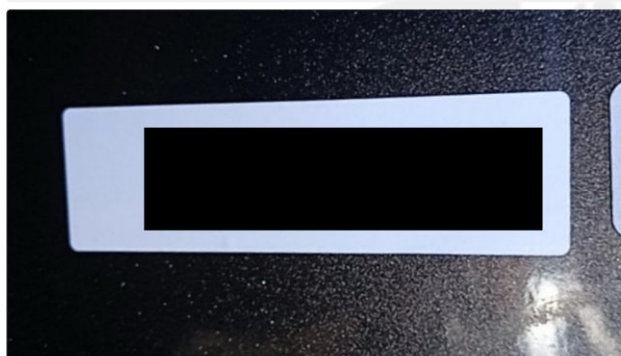
Eta/VIS

✓ 249 - Registro fotografado/observado.

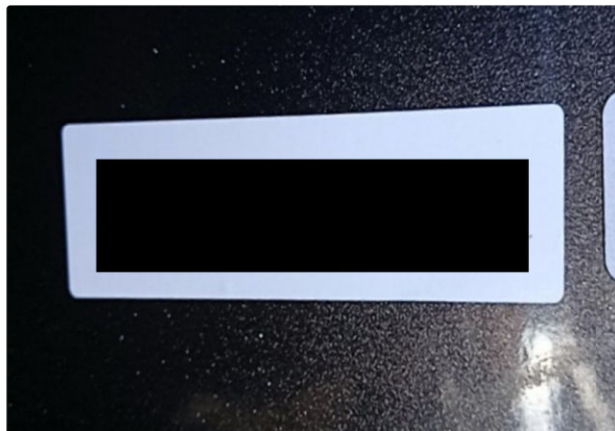
Eta/VIS do batente da porta

✓ 8 - Eta original

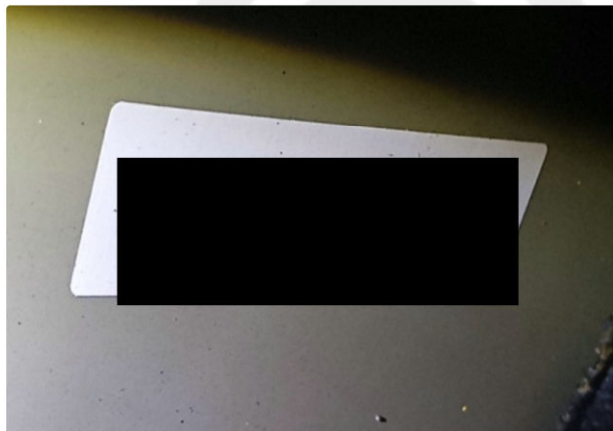
Eta/VIS do compartimento do motor

✓ 8 - Eta original

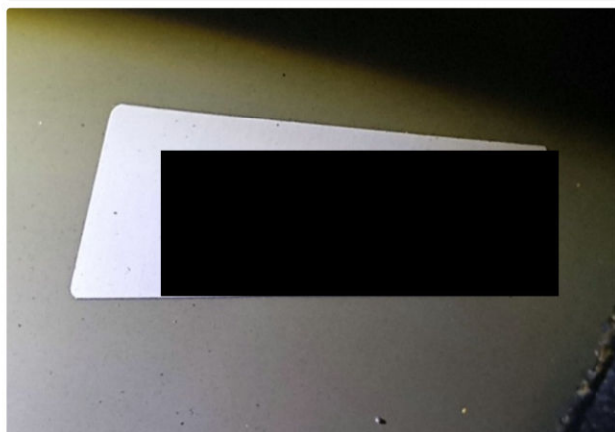
Eta/VIS do assoalho

✓ 8 - Eta original

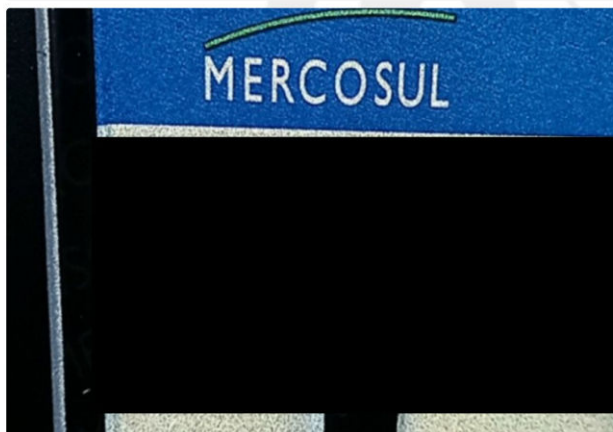
Lacre /QR code

✓ 208 - Sem vestígios de irregularidades.

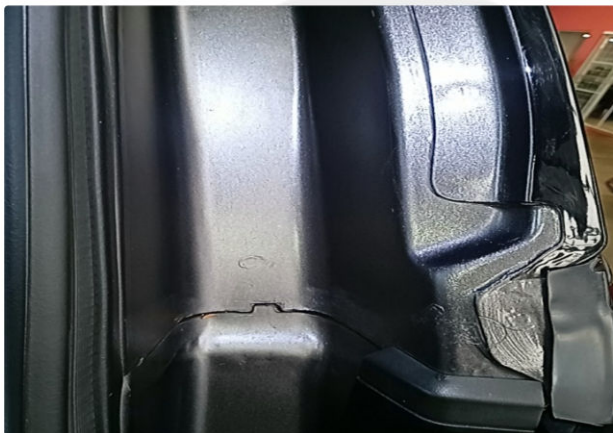
FOLHA LATERAL TRASEIRA DIREITA

| 26 - Folha lateral traseira direita | Original |

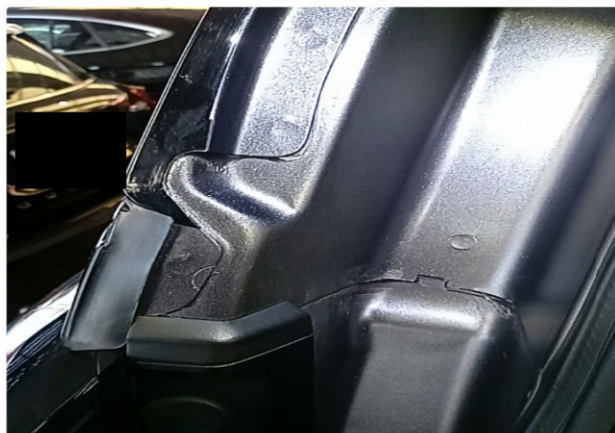
FOLHA LATERAL TRASEIRA ESQUERDA

| 17 - Folha lateral traseira esquerda | Original |

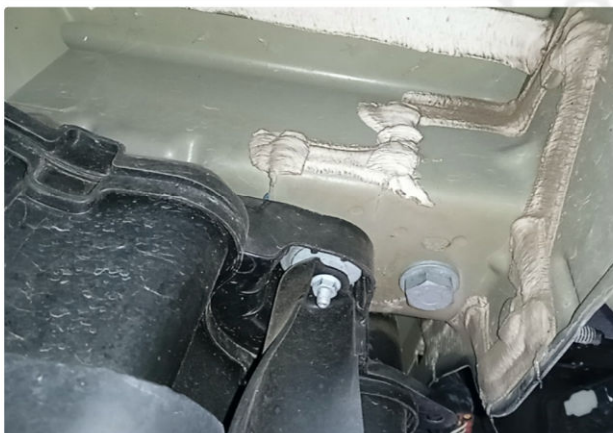
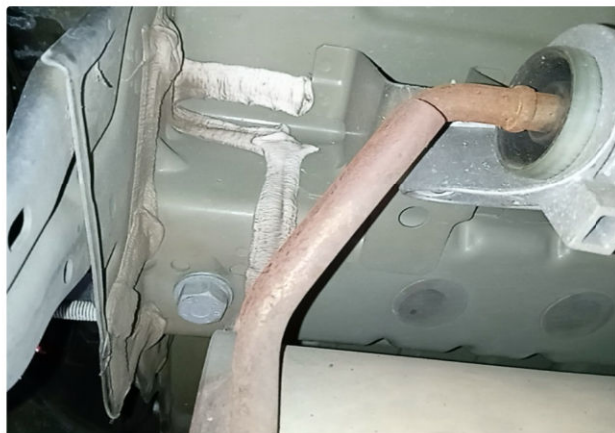
LONGARINA TRASEIRA DIREITA

| 24 - Longarina traseira direita | Original |

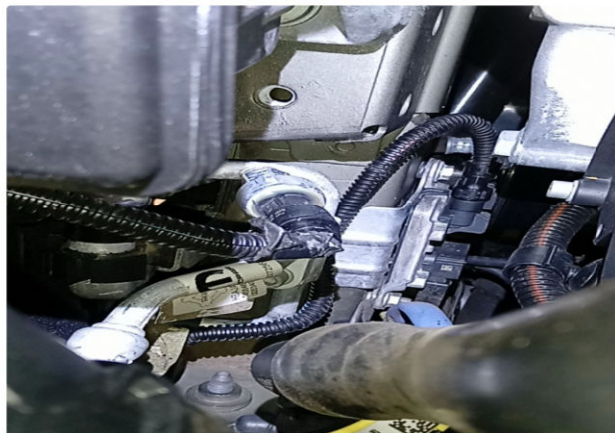
LONGARINA DIANTEIRA DIREITA

| 37 - longarina dianteira inferior/superior direita | Original |

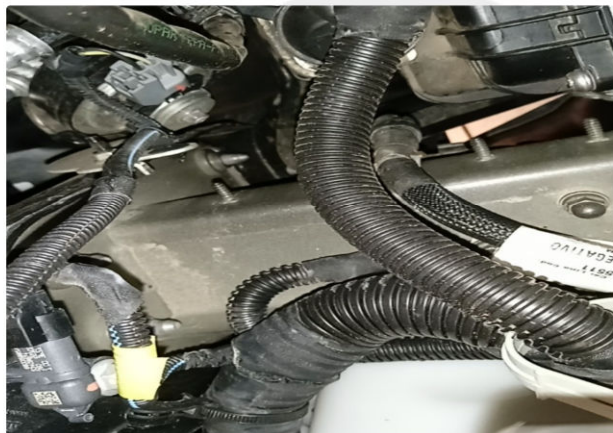
LONGARINA DIANTEIRA ESQUERDA

| 4 - Longarina dianteira inferior/superior esquerda | Original |
