## LAUDO DE VISTORIA CAUTELAR

**JEEP/COMMANDER OVR T**

**2024/ 2025 - AZUL - ALCOOL/GASOLINA**

**IGUATEMI AUTOMÓVEIS**

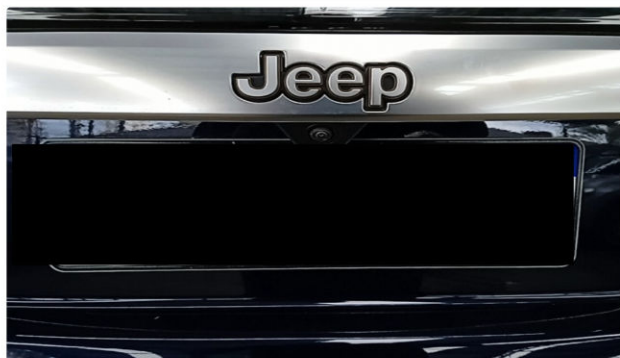
Placas (PIV)

✓ 208 - Sem vestígios de irregularidades.

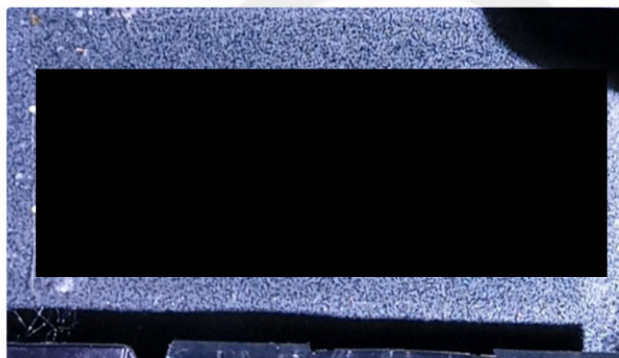
Gravação do Chassi

✓ 018 - Gravação identificadora sem vestígios aparentes de adulteração.

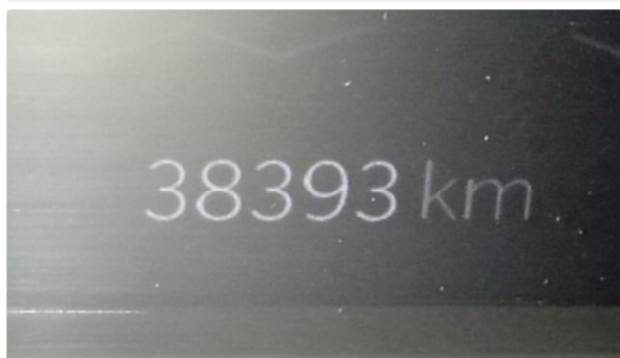
Hodômetro

✓ 249 - Registro fotografado/observado.

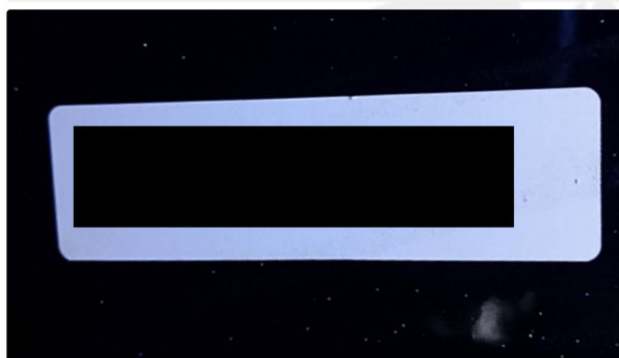
Eta/VIS

✓ 249 - Registro fotografado/observado.

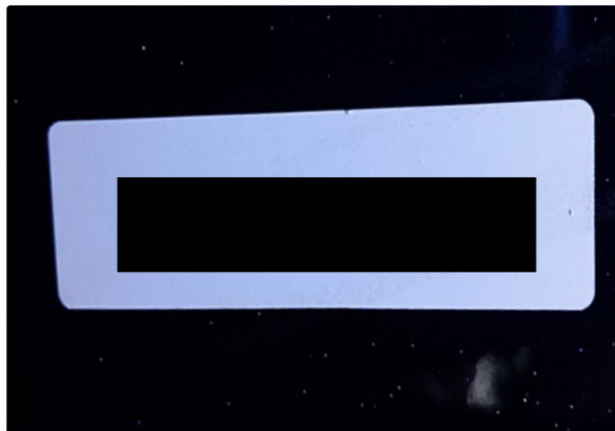
Eta/VIS do batente da porta

✓ 8 - Eta original

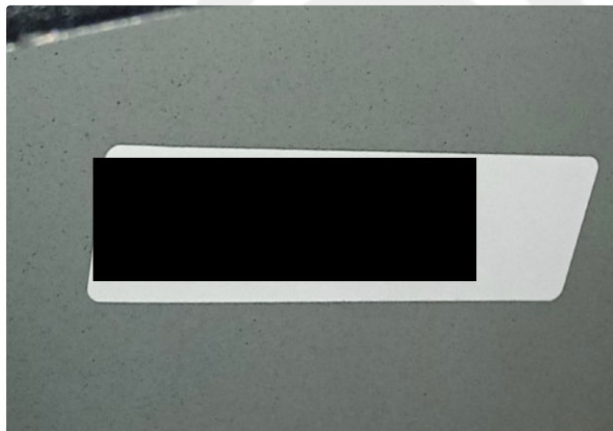
Eta/VIS do compartimento do motor

✓ 8 - Eta original

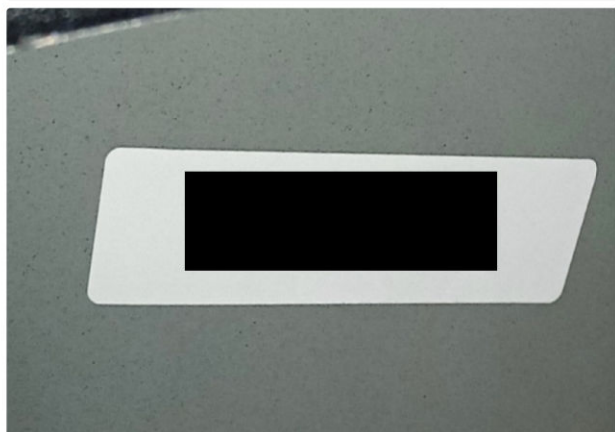
Eta/VIS do assoalho

✓ 8 - Eta original

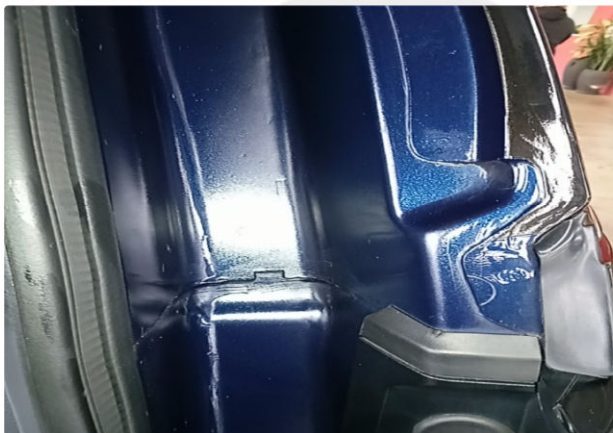
FOLHA LATERAL TRASEIRA DIREITA

| 26 - Folha lateral traseira direita | Original |

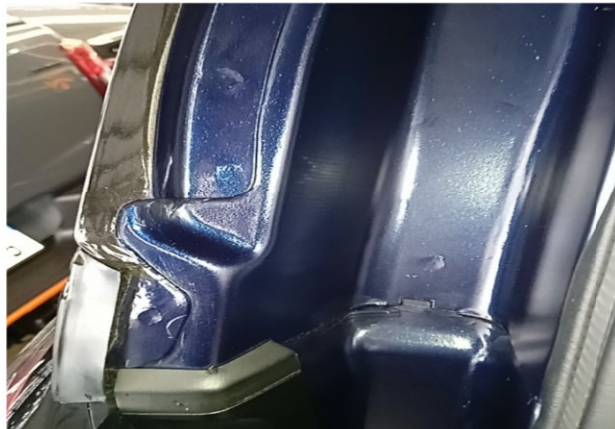
FOLHA LATERAL TRASEIRA ESQUERDA

| 17 - Folha lateral traseira esquerda | Original |

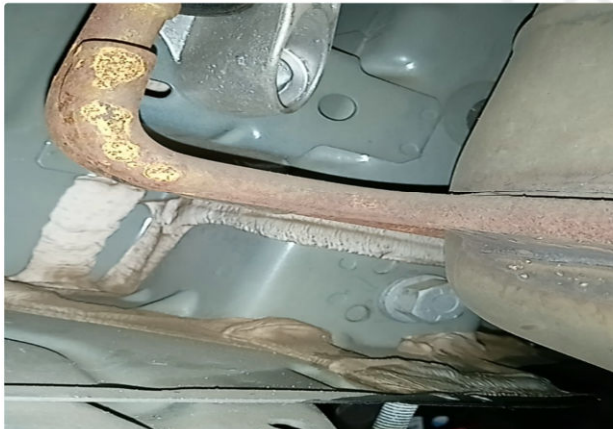
LONGARINA TRASEIRA ESQUERDA

| 18 - Longarina traseira esquerda | Original |

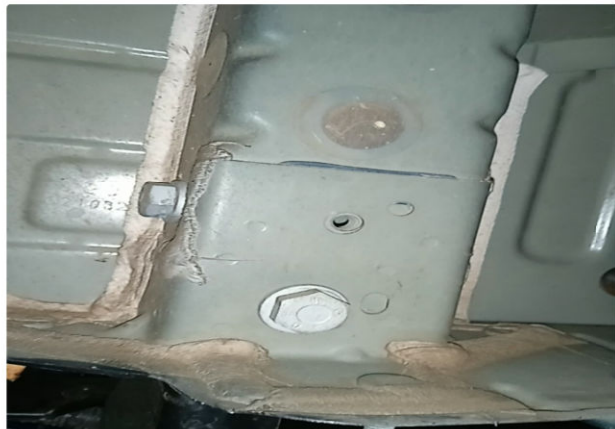
LONGARINA TRASEIRA DIREITA

| 24 - Longarina traseira direita | Original |

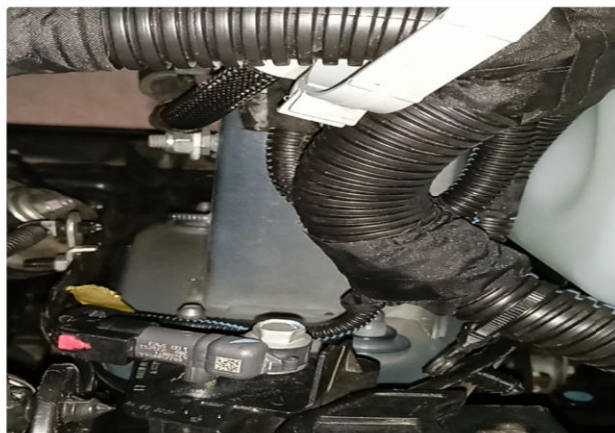
LONGARINA DIANTEIRA ESQUERDA

| 4 - Longarina dianteira inferior/superior esquerda | Original |

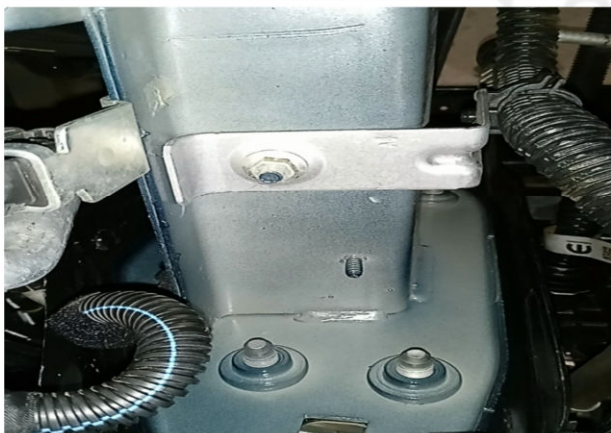
LONGARINA DIANTEIRA DIREITA

| 37 - longarina dianteira inferior/superior direita | Original |
