## LAUDO DE VISTORIA CAUTELAR

Marca, Modelo e Ano fabricação/Modelo  
**I/TOYOTA/HILUX SWDMDA4MD**  
**2023/ 2024 - PRATA - DIESEL**

Solicitante  
**IGUATEMI AUTOMÓVEIS**

**APROVADO**

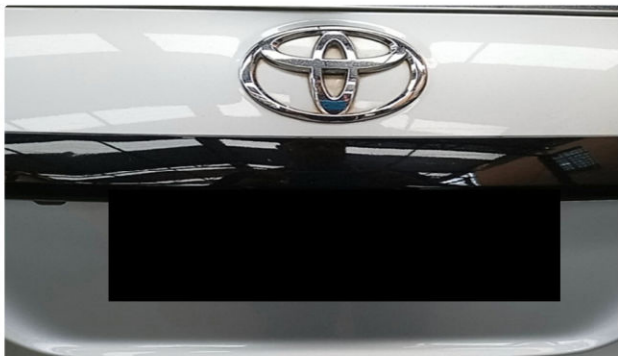
Placas (PIV)

✓ 208 - Sem vestígios de irregularidades.

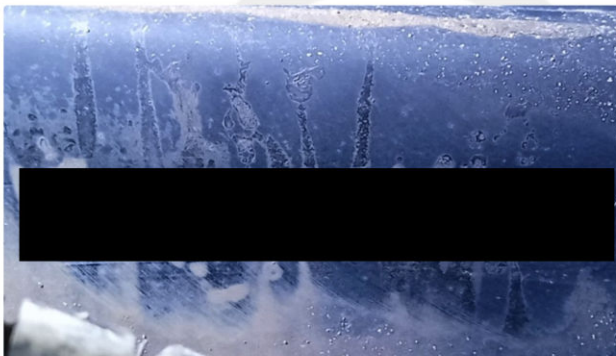
Gravação do Chassi

✓ 018 - Gravação identificadora sem vestígios aparentes de adulteração.

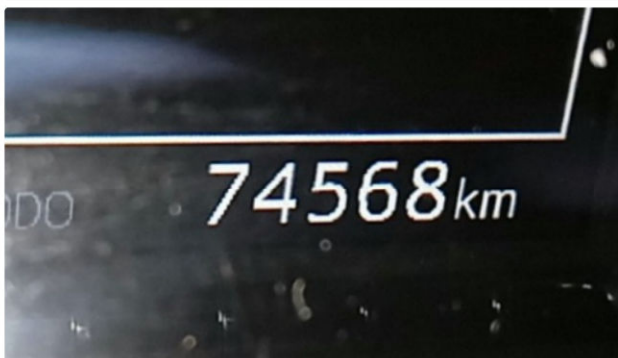
Hodômetro

✓ 249 - Registro fotografado/observado.

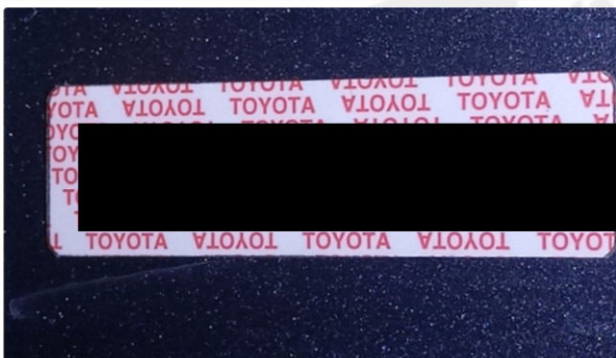
Eta/VIS

✓ 249 - Registro fotografado/observado.

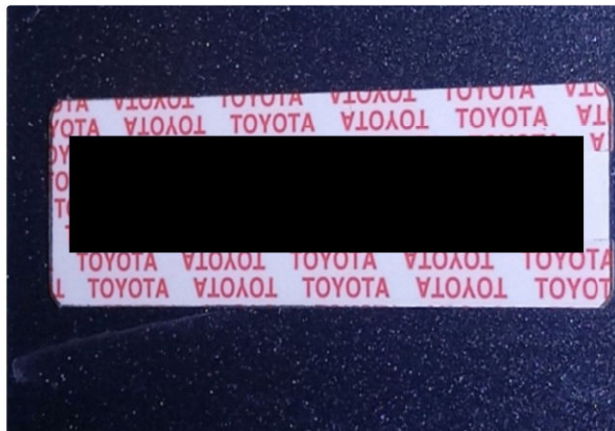
Eta/VIS do batente da porta

✓ 8 - Eta original

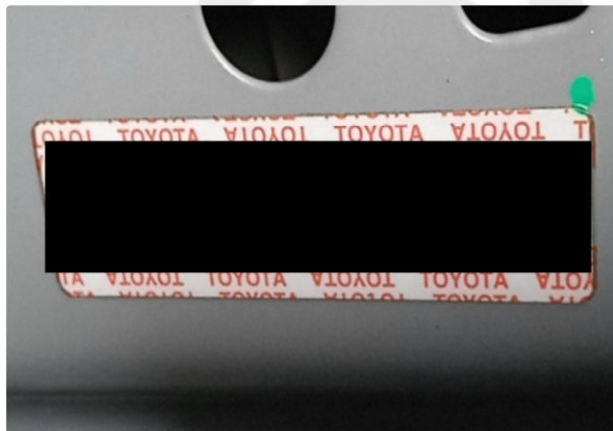
Eta/VIS do compartimento do motor

✓ 8 - Eta original

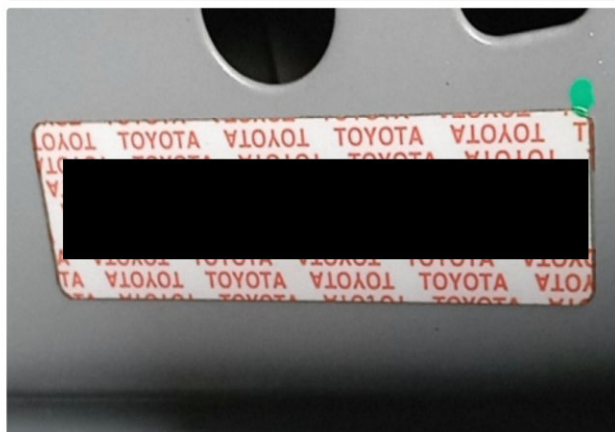
Eta/VIS do assoalho

✓ 8 - Eta original

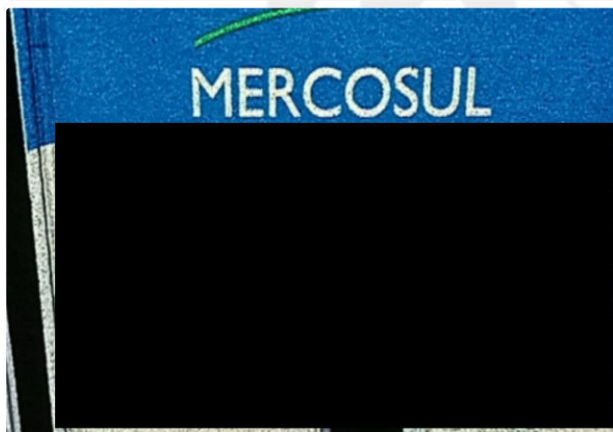
Lacre /QR code

✓ 208 - Sem vestígios de irregularidades.

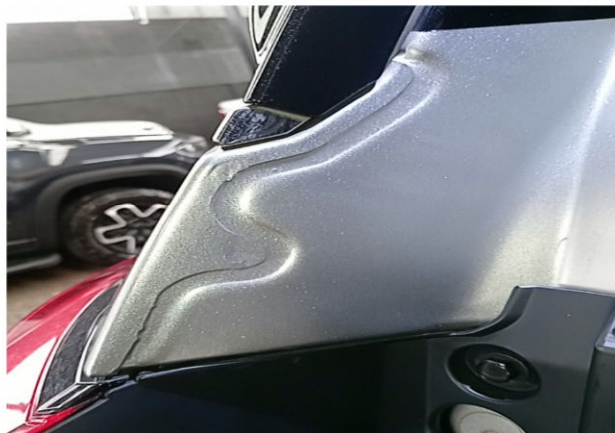
FOLHA LATERAL TRASEIRA ESQUERDA

| 17 - Folha lateral traseira esquerda | Original |

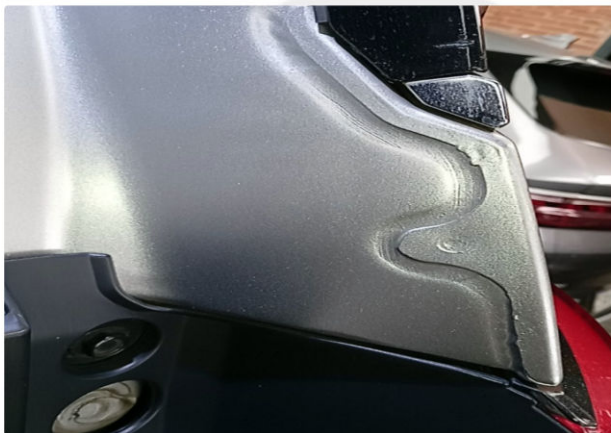
FOLHA LATERAL TRASEIRA DIREITA

| 26 - Folha lateral traseira direita | Original |

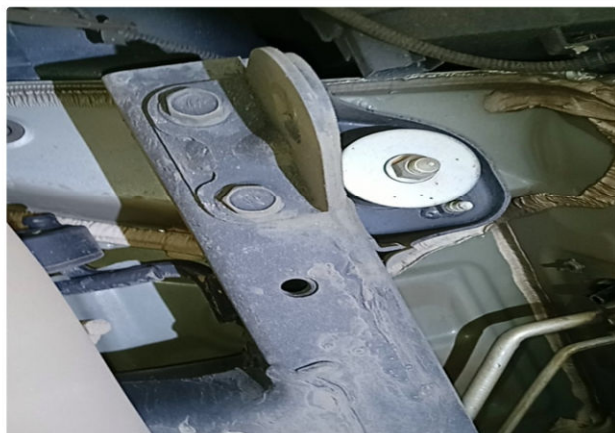
LONGARINA TRASEIRA DIREITA

| 24 - Longarina traseira direita | Original |

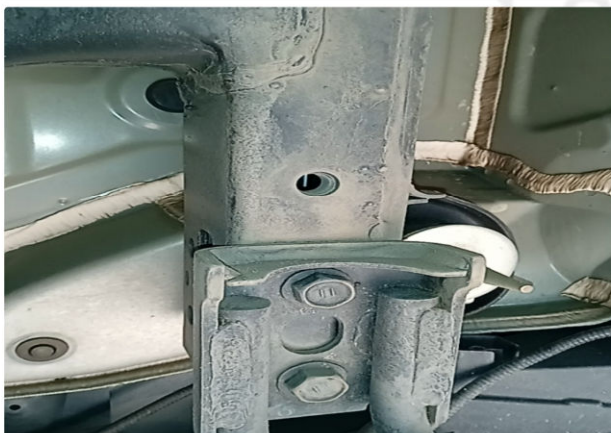
LONGARINA TRASEIRA ESQUERDA

| 18 - Longarina traseira esquerda | Original |

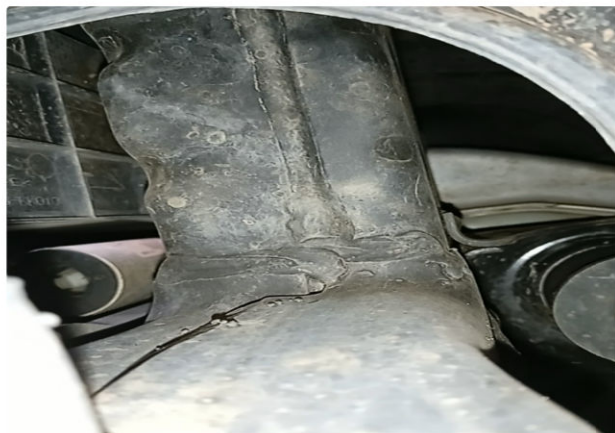
LONGARINA DIANTEIRA ESQUERDA

| 4 - Longarina dianteira inferior/superior esquerda | Original |

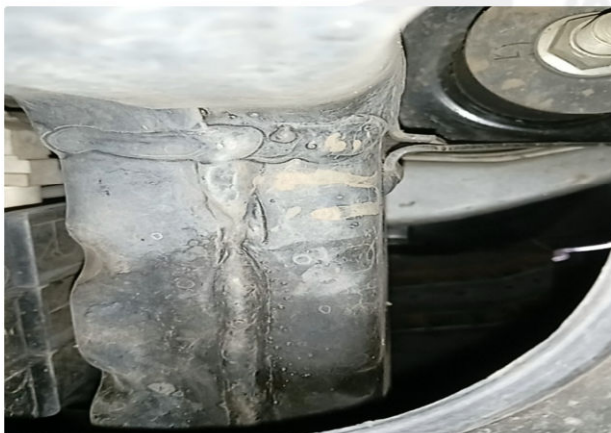
LONGARINA DIANTEIRA DIREITA

| 37 - longarina dianteira inferior/superior direita | Original |
