## LAUDO DE VISTORIA CAUTELAR

**MINI/CYMAN ALL4 SE**

**2018/ 2019 - CINZA - GASOLINA/ELÉTRICO**

**IGUATEMI AUTOMÓVEIS**

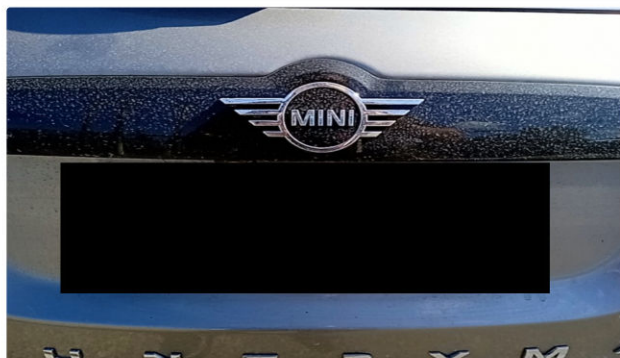
Placas (PIV)

✓ 208 - Sem vestígios de irregularidades.

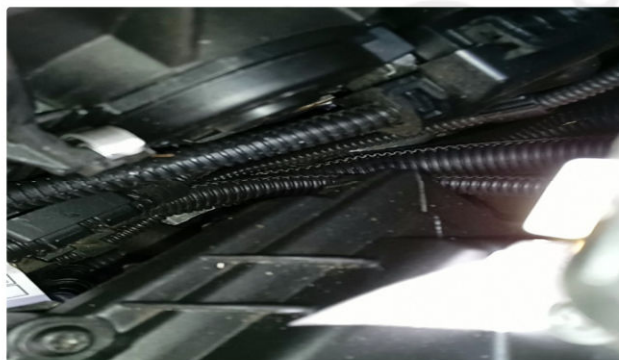
Gravação do Câmbio

✓ - 066.1 Gravação identificadora obstruída/sem acesso

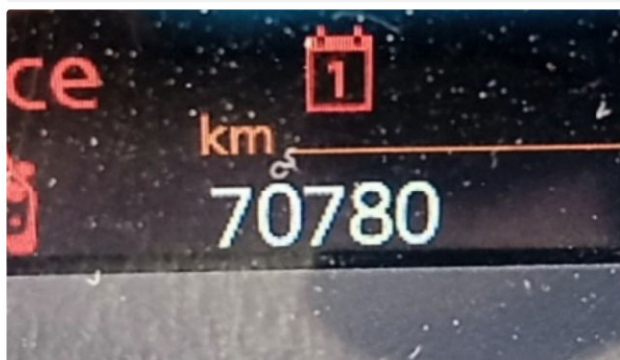
Hodômetro

✓ 249 - Registro fotografado/observado.

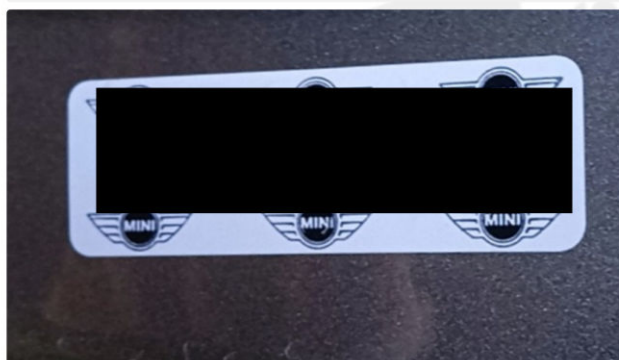
Eta/VIS

✓ 249 - Registro fotografado/observado.

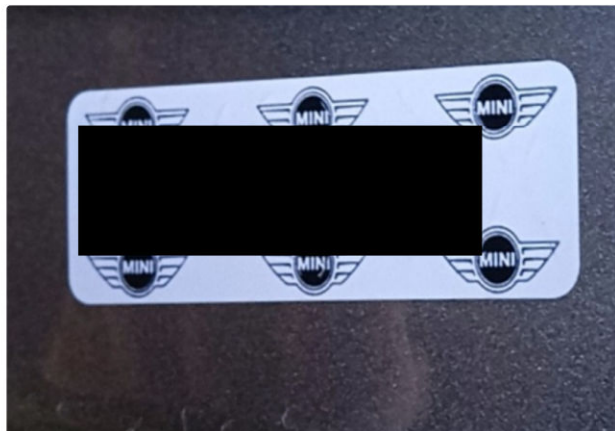
Eta/VIS do batente da porta

✓ 8 - Eta original

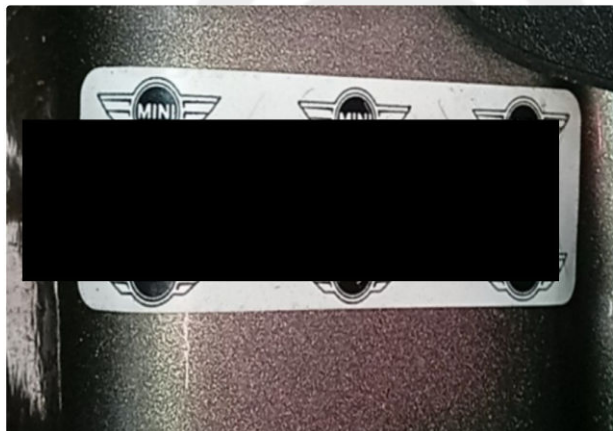
Eta/VIS do compartimento do motor

✓ 8 - Eta original

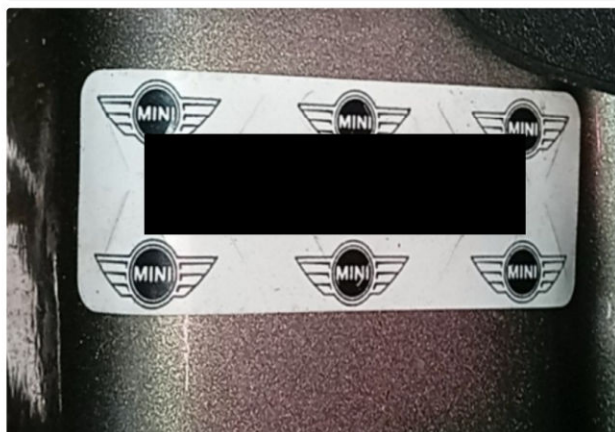
Eta/VIS do assoalho

✓ 8 - Eta original

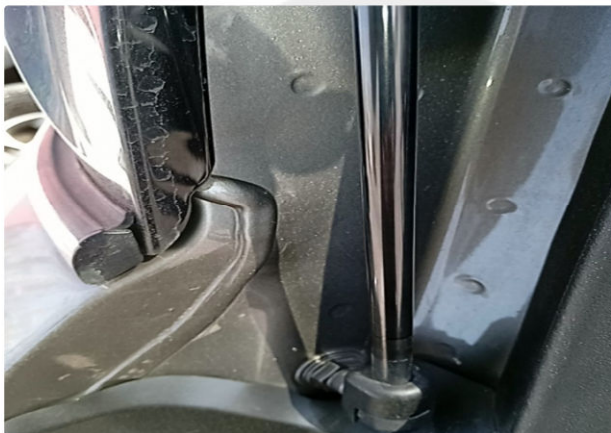
FOLHA LATERAL TRASEIRA ESQUERDA

| 17 - Folha lateral traseira esquerda | Original |

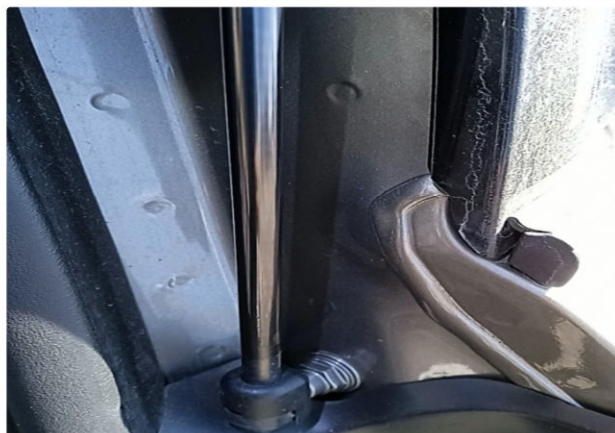
FOLHA LATERAL TRASEIRA DIREITA

| 26 - Folha lateral traseira direita | Original |

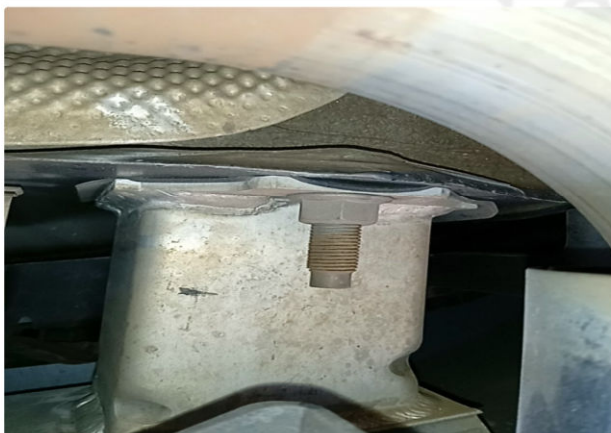
LONGARINA TRASEIRA ESQUERDA

| 18 - Longarina traseira esquerda | Original |

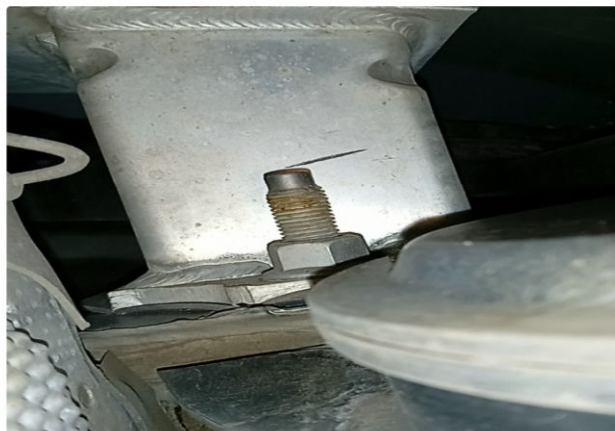
LONGARINA TRASEIRA DIREITA

| 24 - Longarina traseira direita | Original |

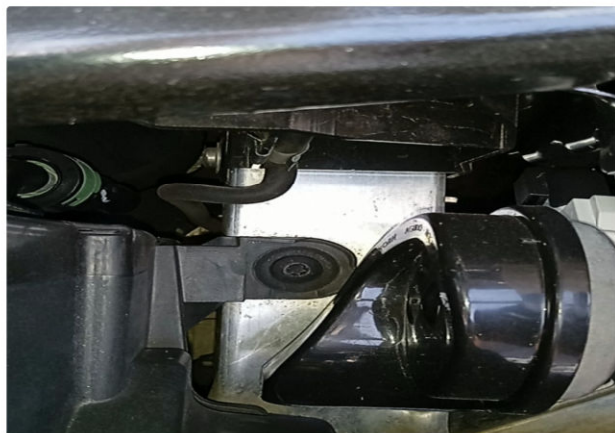
LONGARINA DIANTEIRA ESQUERDA

| 4 - longarina dianteira inferior/superior esquerda | Original |

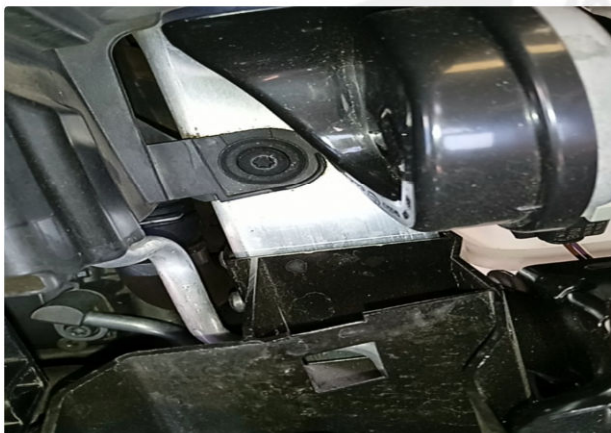
LONGARINA DIANTEIRA DIREITA

| 37 - Longarina dianteira inferior/superior direita | Original |
