## LAUDO DE VISTORIA CAUTELAR

**JEEP/COMMANDER LIM T270**

**2024/ 2024 - PRATA - ALCOOL/GASOLINA**

**IGUATEMI AUTOMÓVEIS**

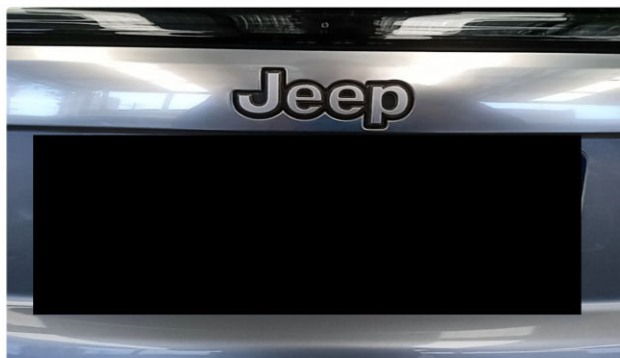
Placas (PIV)

✓ 208 - Sem vestígios de irregularidades.

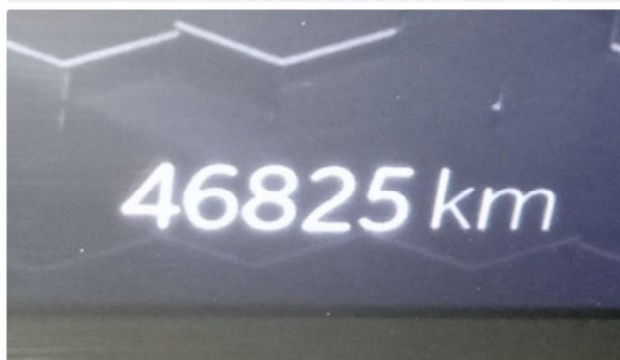
Hodômetro

✓ 249 - Registro fotografado/observado.

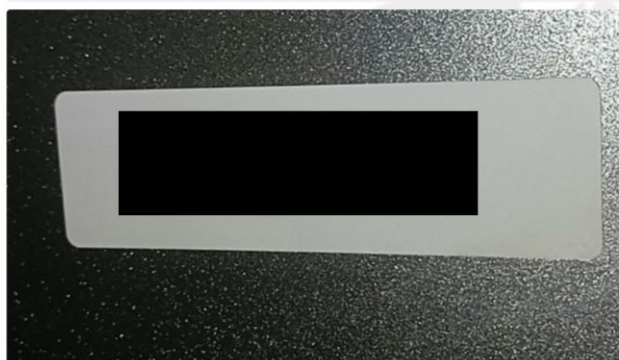
Eta/VIS

✓ 249 - Registro fotografado/observado.

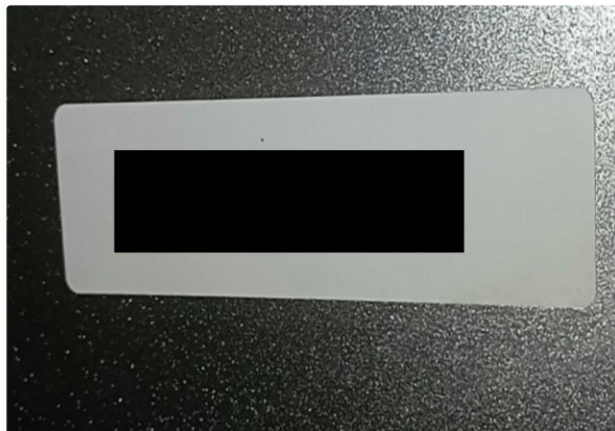
Eta/VIS do batente da porta

✓ 8 - Eta original

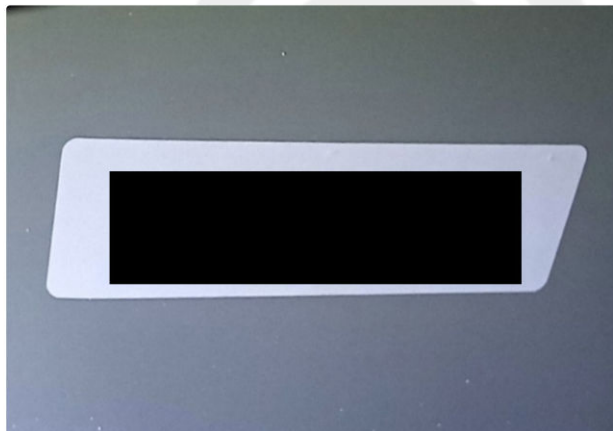
Eta/VIS do compartimento do motor

✓ 8 - Eta original

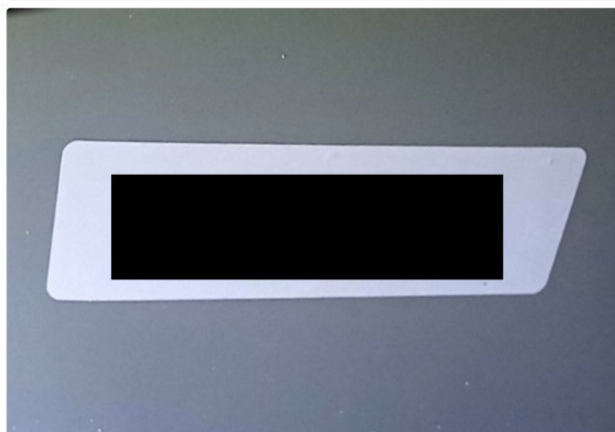
Eta/VIS do assoalho

✓ 8 - Eta original

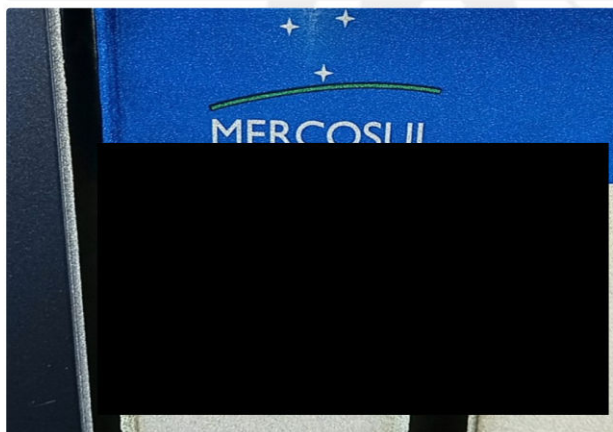
Lacre /QR code

✓ 208 - Sem vestígios de irregularidades.

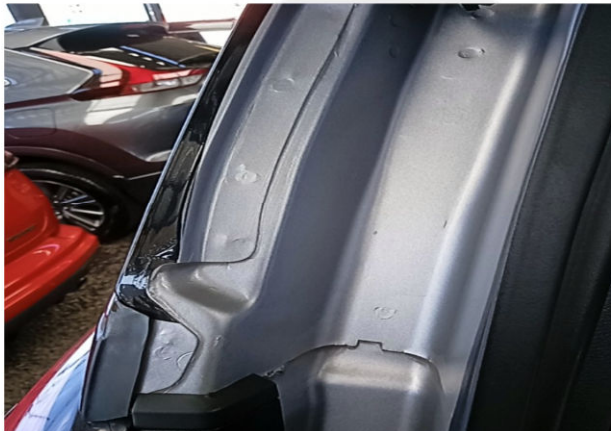
FOLHA LATERAL TRASEIRA ESQUERDA

| 17 - Folha lateral traseira esquerda | Original |

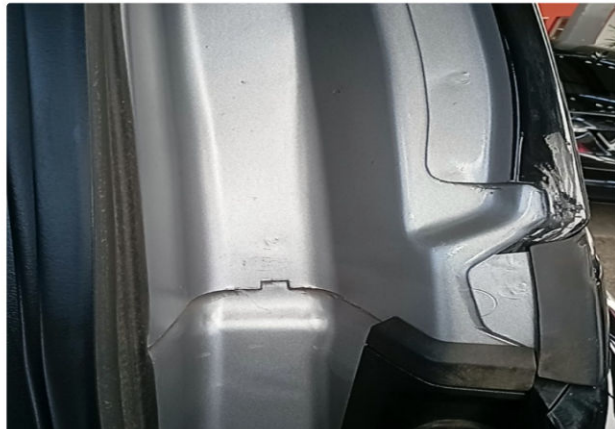
FOLHA LATERAL TRASEIRA DIREITA

| 26 - Folha lateral traseira direita | Original |

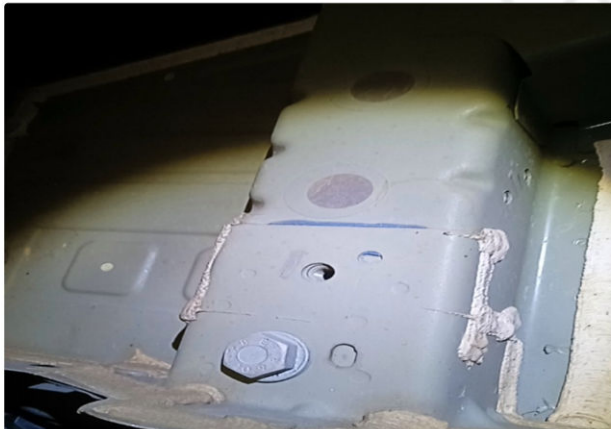
LONGARINA TRASEIRA DIREITA

| 24 - Longarina traseira direita | Original |

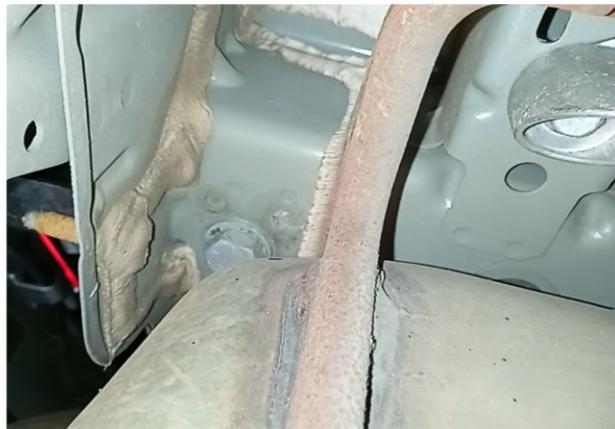
LONGARINA TRASEIRA ESQUERDA

| 18 - Longarina traseira esquerda | Original |

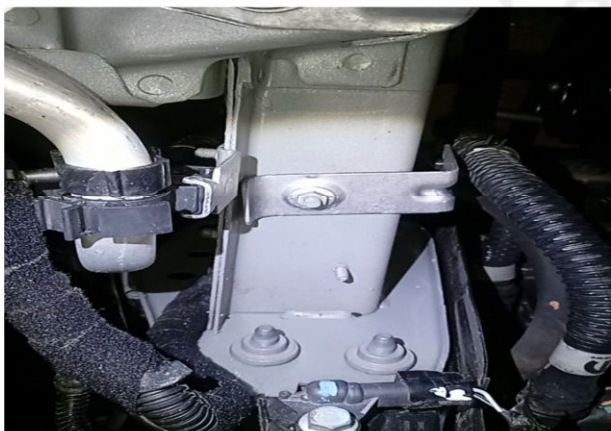
LONGARINA DIANTEIRA DIREITA

| 37 - longarina dianteira inferior/superior direita | Original |

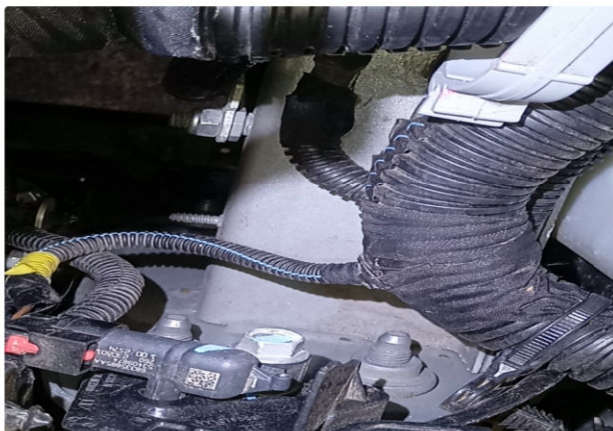
LONGARINA DIANTEIRA ESQUERDA

| 4 - Longarina dianteira inferior/superior esquerda | Original |
