**LAUDO DE VISTORIA CAUTELAR**

**TOYOTA /COROLLA XEI 20**

**2025/ 2025 - PRETA - ALCOOL/GASOLINA**

**IGUATEMI AUTOMÓVEIS**

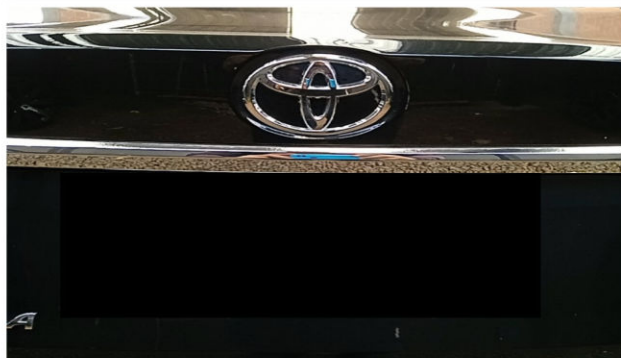
Placas (PIV)

✓ 208 - Sem vestígios de irregularidades.

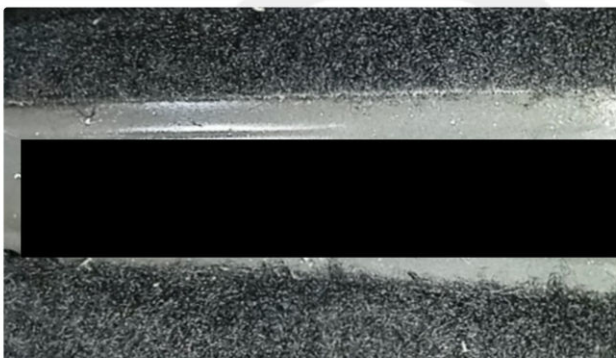
Gravação do Chassi

✓ 018 - Gravação identificadora sem vestígios aparentes de adulteração.

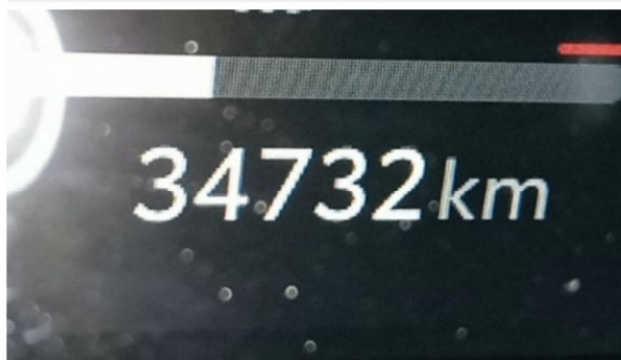
Hodômetro

✓ 249 - Registro fotografado/observado.

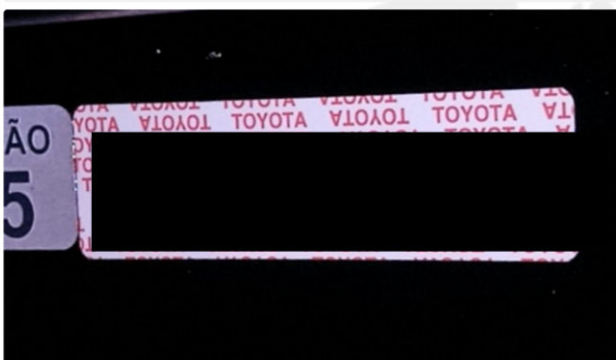
Eta/VIS

✓ 249 - Registro fotografado/observado.

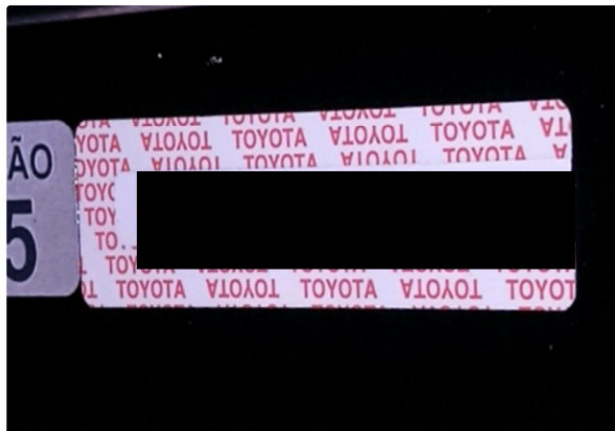
Eta/VIS do batente da porta

✓ 8 - Eta original

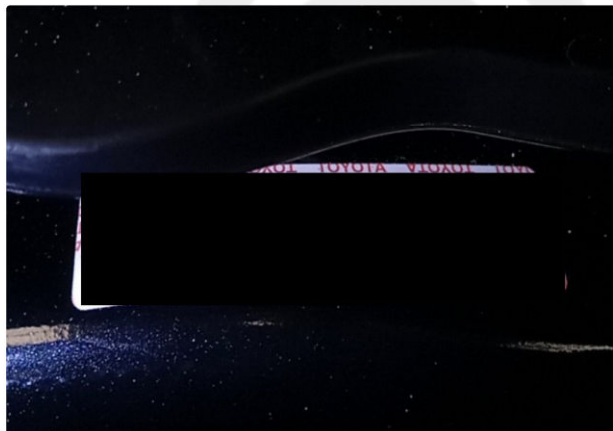
Eta/VIS do compartimento do motor

✓ 8 - Eta original

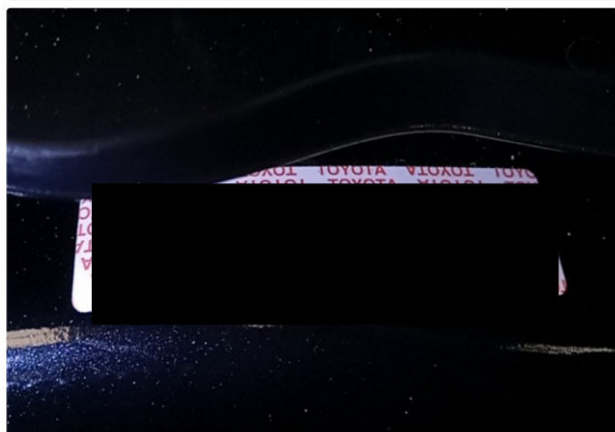
Eta/VIS do assoalho

✓ 8 - Eta original

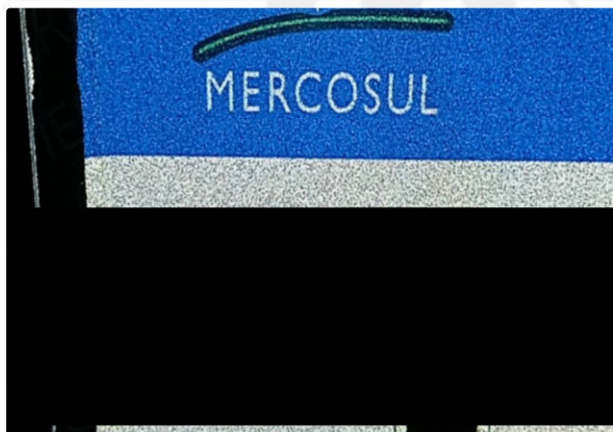
Lacre /QR code

✓ 208 - Sem vestígios de irregularidades.

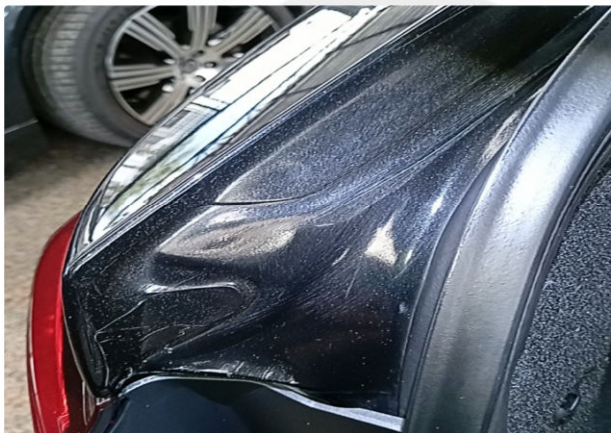
FOLHA LATERAL TRASEIRA ESQUERDA

| 17 - Folha lateral traseira esquerda | Original |

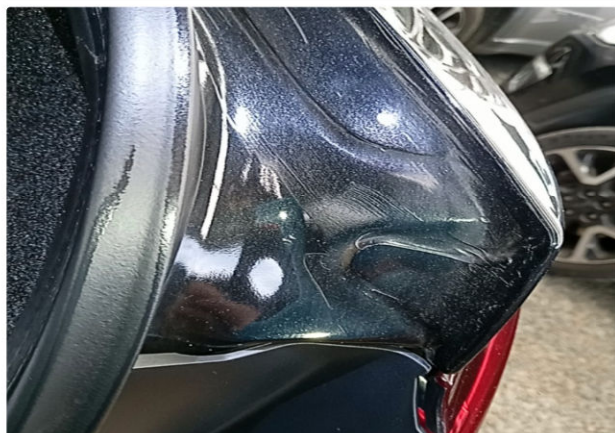
FOLHA LATERAL TRASEIRA DIREITA

| 26 - Folha lateral traseira direita | Original |

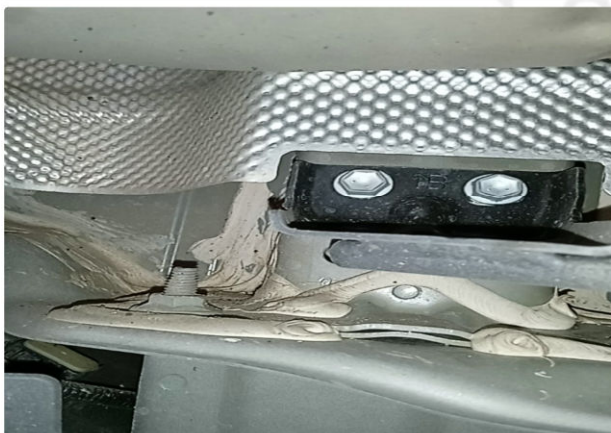
LONGARINA TRASEIRA DIREITA

| 24 - Longarina traseira direita | Original |

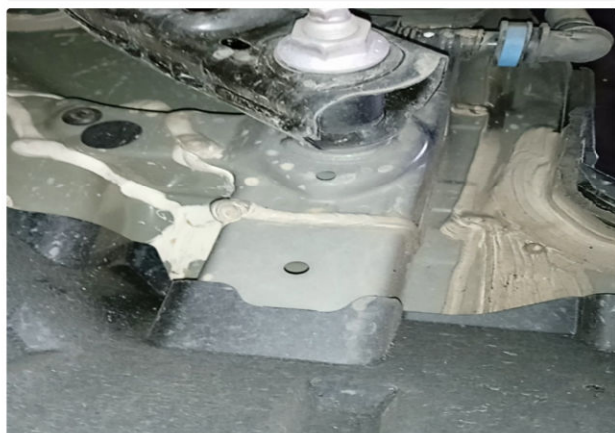
LONGARINA TRASEIRA ESQUERDA

| 18 - Longarina traseira esquerda | Original |

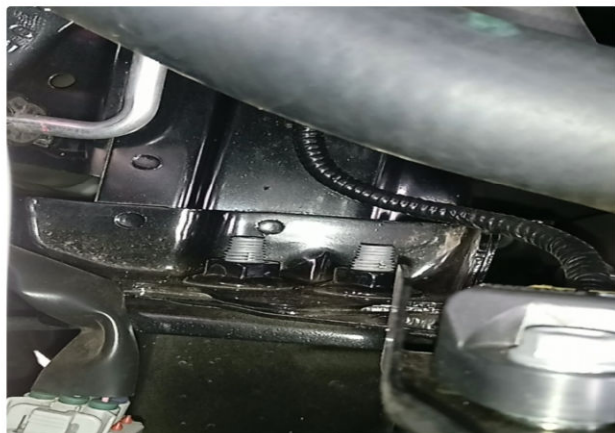
LONGARINA DIANTEIRA DIREITA

| 37 - Longarina dianteira inferior/superior direita | Original |

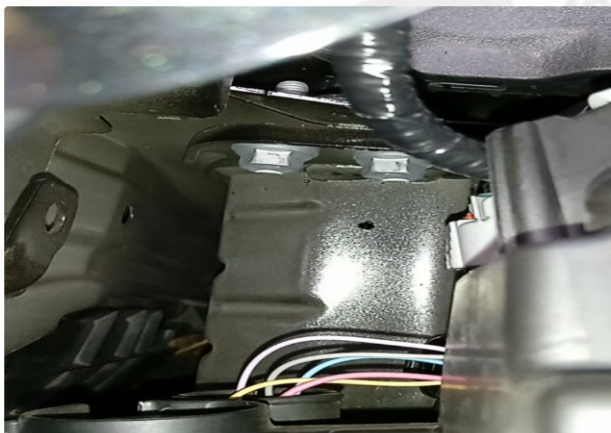
LONGARINA DIANTEIRA ESQUERDA

| 4 - longarina dianteira inferior/superior esquerda | Original |
