## LAUDO DE VISTORIA CAUTELAR

Marca, Modelo e Ano fabricação/Modelo  
**VOLKSWAGEN /GOL 1000**  
**1996/1996 - CINZA - GASOLINA**

Solicitante  
**IGUATEMI AUTOMÓVEIS**

**APROVADO**

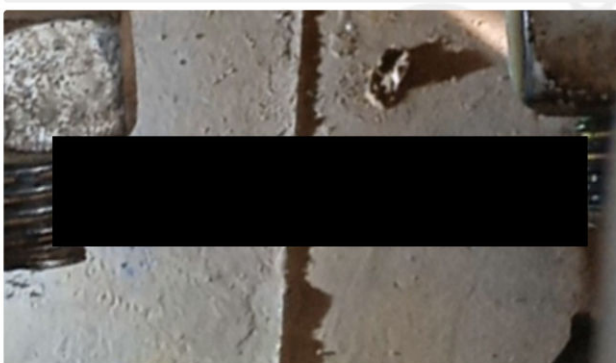
Gravação do Câmbio

✓ 018 - Gravação identificadora sem vestígios aparentes de adulteração.

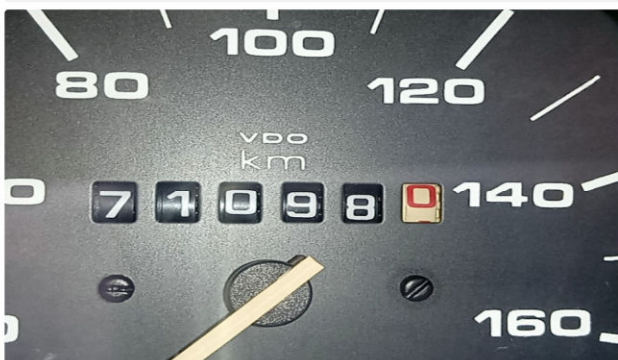
Hodômetro

✓ 249 - Registro fotografado/observado.

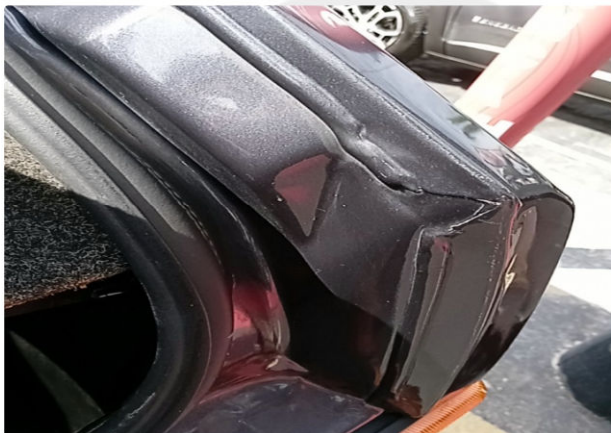
FOLHA LATERAL TRASEIRA DIREITA

| 26 - Folha lateral traseira direita | Original |

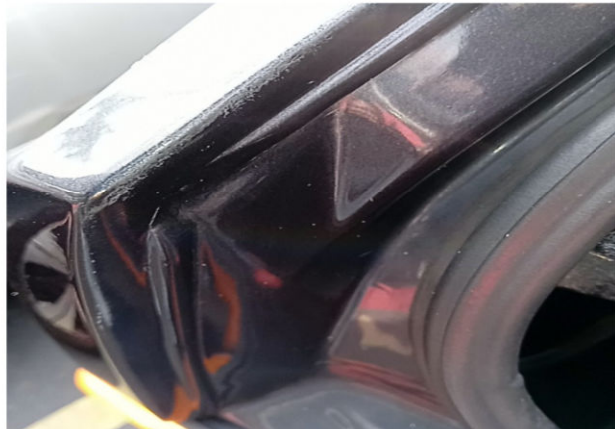
FOLHA LATERAL TRASEIRA ESQUERDA

| 17 - Folha lateral traseira esquerda | Original |

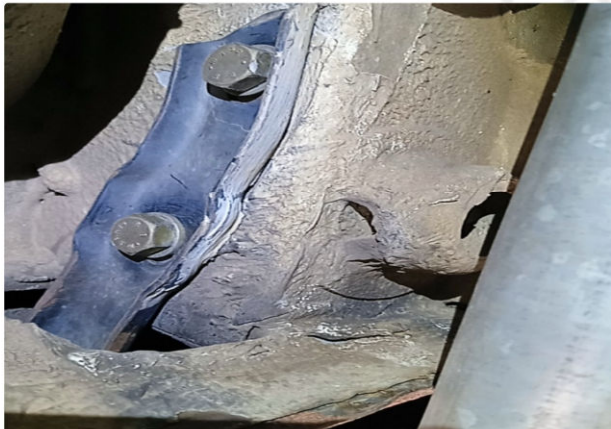
LONGARINA TRASEIRA ESQUERDA

| 18 - Longarina traseira esquerda | Original |

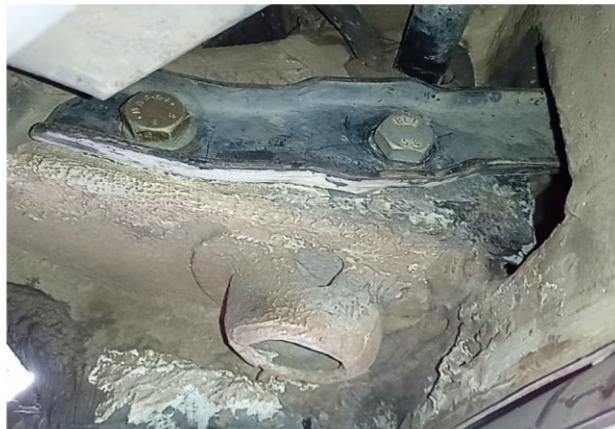
LONGARINA TRASEIRA DIREITA

| 24 - Longarina traseira direita | Original |
