## LAUDO DE VISTORIA CAUTELAR

**JEEP/COMPASS LIMITED F H**

**2021/ 2021 - CINZA - ALCOOL/GASOLINA**

**IGUATEMI AUTOMÓVEIS**

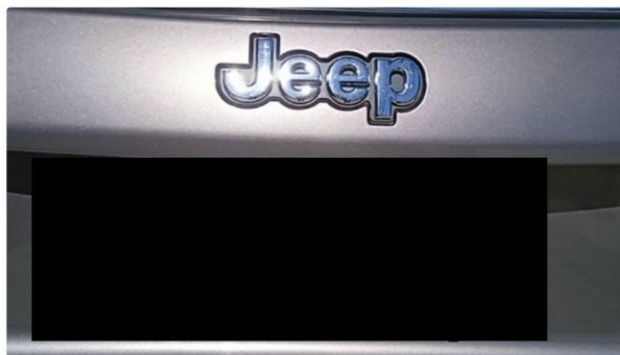
Placas (PIV)

✓ 208 - Sem vestígios de irregularidades.

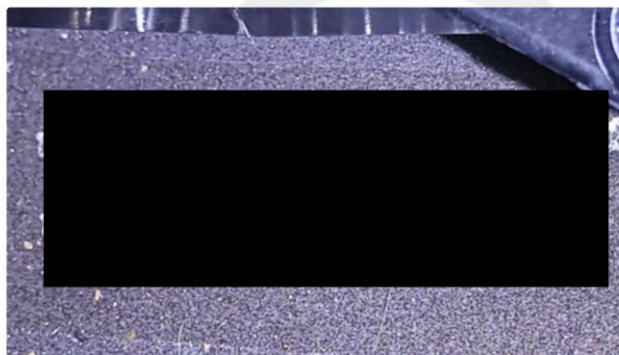
Gravação do Chassi

✓ 018 - Gravação identificadora sem vestígios aparentes de adulteração.

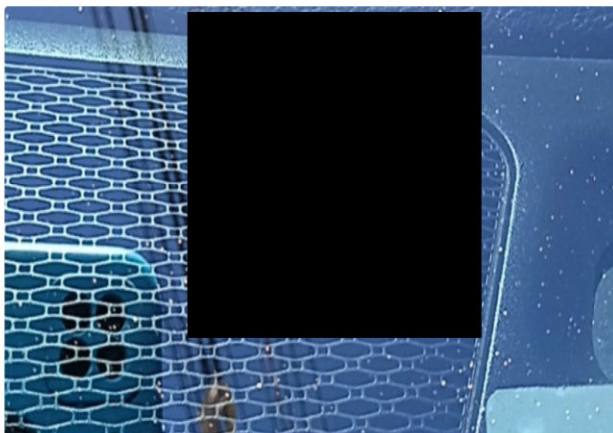
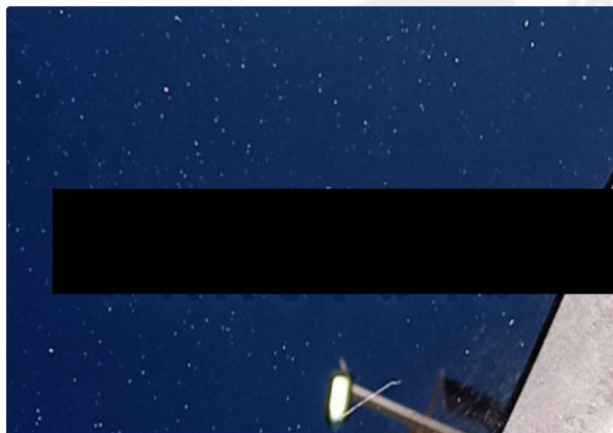
✓ 128 - Não original

VIDRO PARA BRISAS NÃO ORIGINAL
