PLACA [REDACTED]  
MODELO DO VEÍCULO: CAYENNE TCPHEV

# VISTORIA CERTICAR

APROVADO

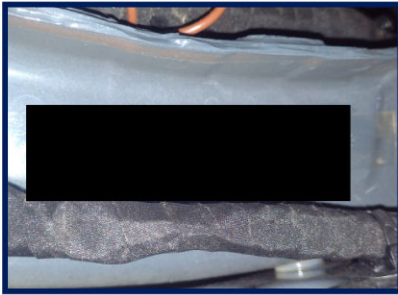
Chassi

DENTRO DOS PADRÕES HABITUAIS DO FABRICANTE

REGIÃO ÍNTEGRA

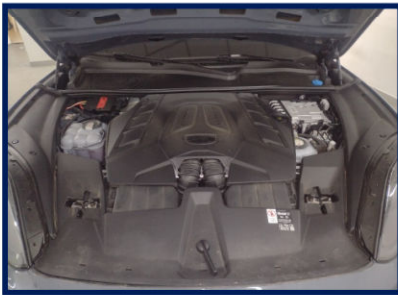
Câmbio

NUMERAÇÃO OBSTRUÍDA (ITEM EXCLUÍDO DO PARECER)
