PLACA [REDACTED]  
MODELO DO VEÍCULO: PORSCHE 911 TURBO S

**VISTORIA  
CERTICAR**

APROVADO

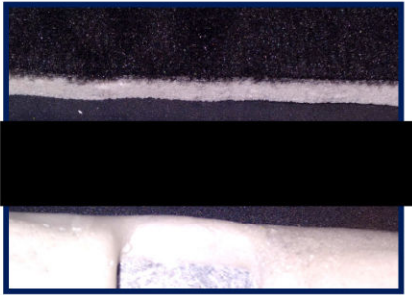
Chassi

DENTRO DOS PADRÕES HABITUAIS DO FABRICANTE

REGIÃO ÍNTEGRA

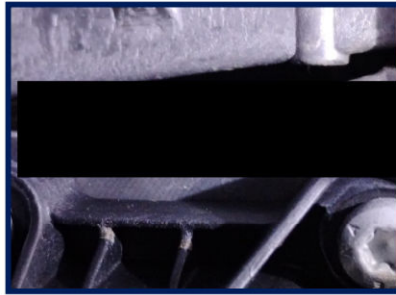
Motor

DENTRO DOS PADRÕES HABITUAIS DO FABRICANTE

É A MESMA QUE CONSTA NA BIN OU CRLV

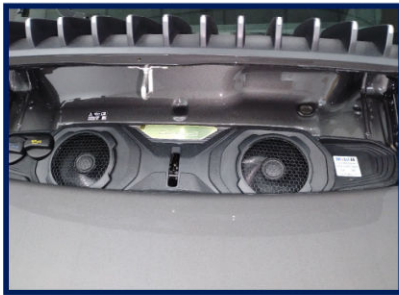
Câmbio

NUMERAÇÃO OBSTRUÍDA (ITEM EXCLUÍDO DO PARECER)

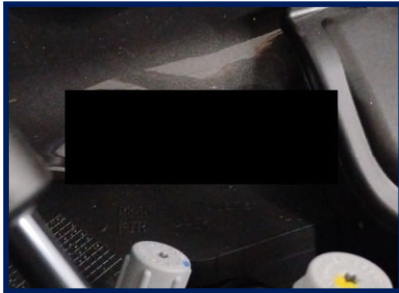
Etiqueta ETA Motor

ETA DENTRO DOS PADRÕES / NUMERAÇÃO COINCIDE COM O CHASSI

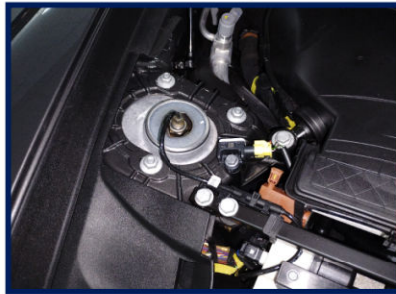
Torre amort diant/direita

SEM AVARIAS APARENTES

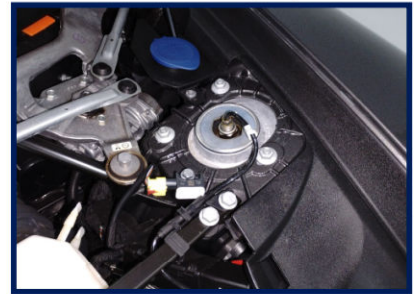
Torre amort diant/esquer

SEM AVARIAS APARENTES

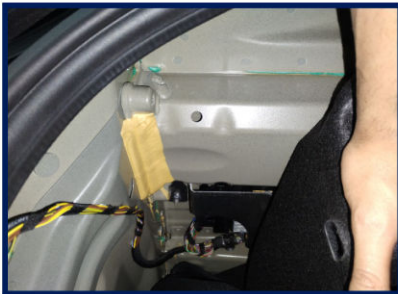
Longarina dianti/direita

SEM AVARIAS APARENTES

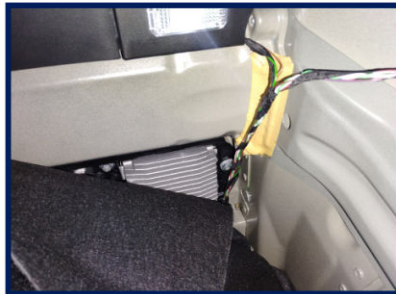
Longarina dianteira/esquerda

SEM AVARIAS APARENTES

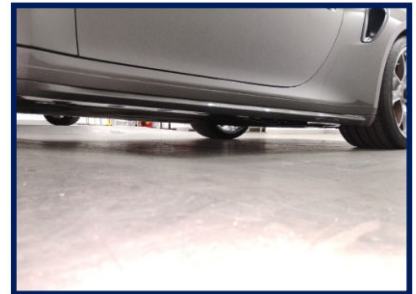
Caixa De Ar Esq

SEM AVARIAS APARENTES

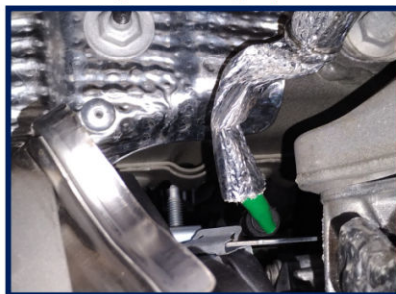
Longarina traseira/esquerda

SEM AVARIAS APARENTES

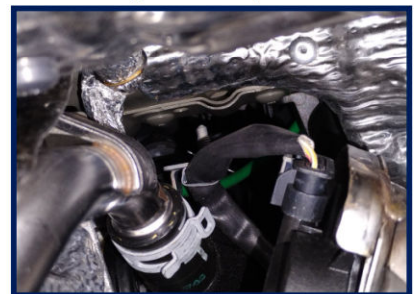
Longarina traseira/direita

SEM AVARIAS APARENTES

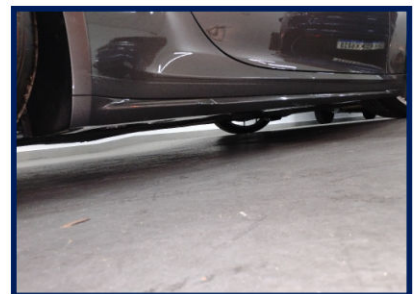
CAIXA DE AR DIR.

SEM AVARIAS APARENTES
