## SITUAÇÃO GERAL

## APRESENTAÇÃO

| MARCA: | LAND ROVER |
| MODELO: | DISC SPT D200 S |

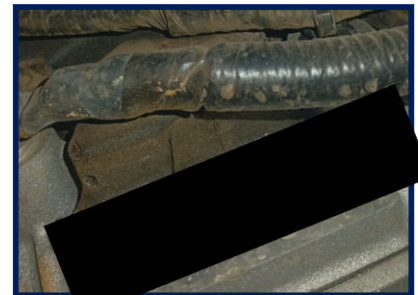
Motor

DENTRO DOS PADRÕES HABITUAIS DO FABRICANTE

É A MESMA QUE CONSTA NA BIN OU CRLV

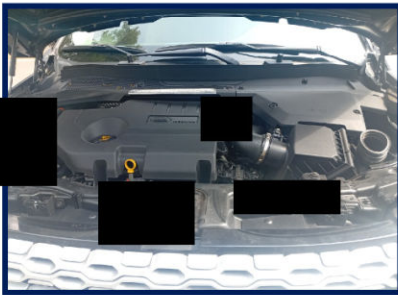
Câmbio

NUMERAÇÃO OBSTRUÍDA (ITEM EXCLUÍDO DO PARECER)

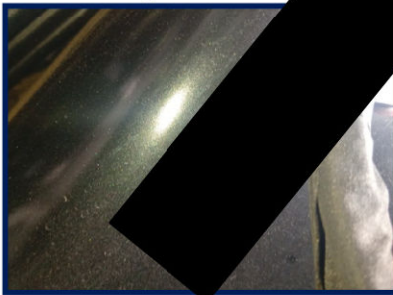
Etiqueta ETA Motor

ETA DENTRO DOS PADRÕES / NUMERAÇÃO COINCIDE COM O CHASSI

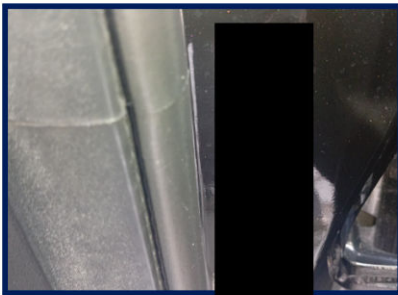
Foto eta coluna

ETA DENTRO DOS PADRÕES / NUMERAÇÃO COINCIDE COM O CHASSI

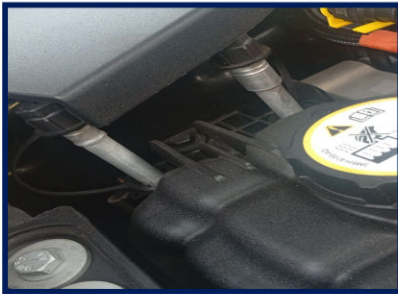
Torre amort diant/direita

| TORRE DO AMORTECEDOR DIANTEI. DIR. : | SEM AVARIAS APARENTES |

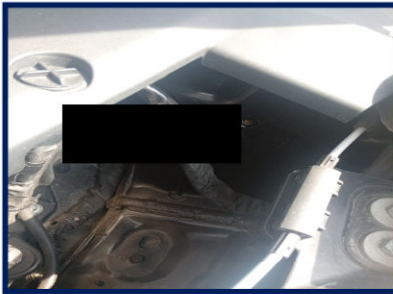
Torre amort diant/esquer

| TORRE DO AMORTECEDOR DIANTEI. ESQ. : | SEM AVARIAS APARENTES |

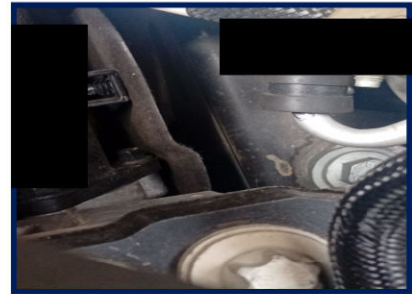
Longarina dianti/direita

| LONGARINA DIANTEI. DIR. : | SEM AVARIAS APARENTES |

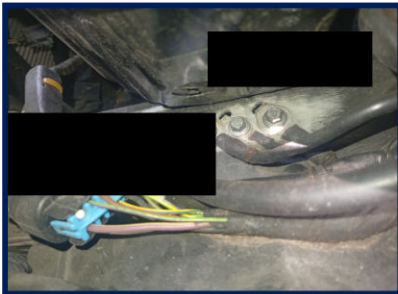
Longarina dianteira/esquerda

| LONGARINA DIANTEI. ESQ. : | SEM AVARIAS APARENTES |

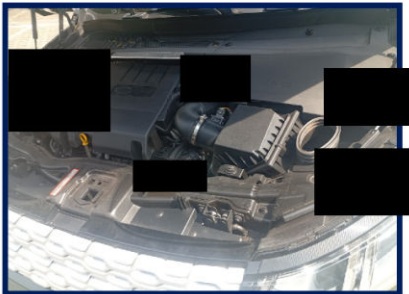
Painel Dianteiro

| PAINEL DIANT. INF./SUP. OU ALMA DO PARACHOQUE: | SEM AVARIAS APARENTES |

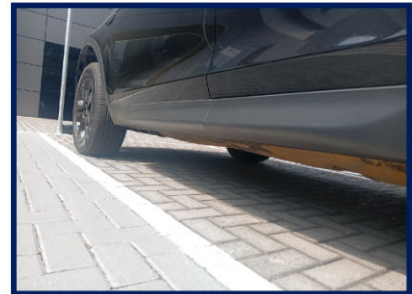
Caixa De Ar Esq

| CAIXA DE AR ESQUERDA . : | SEM AVARIAS APARENTES |

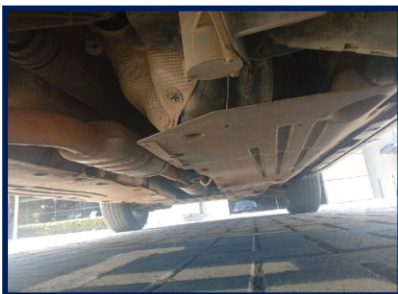
Assoalho Central

| ASSOALHO DO MONOBLOCO (HABITÁCULO, ÁREA VISÍVEL) . : | SEM AVARIAS APARENTES (ÁREA VISÍVEL) |

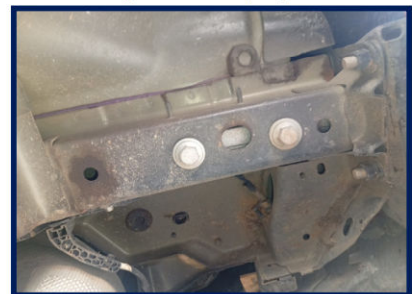
Longarina traseira/esquerda

| LONGARINA TRASEI. ESQ. : | SEM AVARIAS APARENTES |

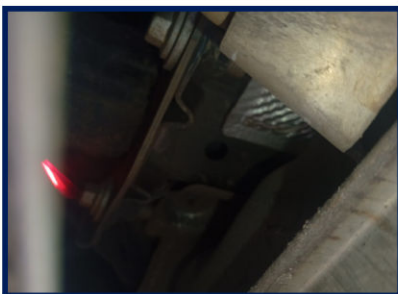
Longarina traseira/direita

| LONGARINA TRASEI. DIR. : | SEM AVARIAS APARENTES |

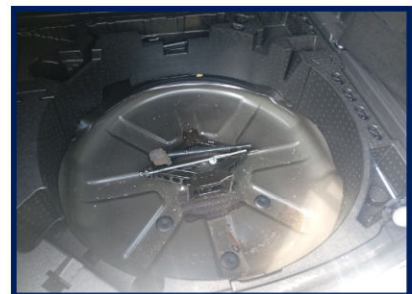
Assoalho Int. Portamalas

| ASSOALHO DO PORTAMALAS / CAÇAMBA . : | SEM AVARIAS APARENTES (ÁREA VISÍVEL) |

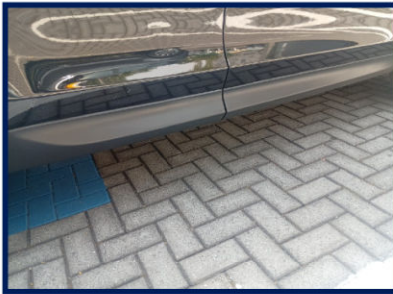
CAIXA DE AR DIR.

| CAIXA DE AR DIREITA . : | SEM AVARIAS APARENTES |
