**DADOS GERAIS:**

**DADOS DO VEÍCULO:**

FABRICANTE/MARCA: MINI  
ANO FAB/MODELO: 2011/2012  
PLACA: [REDACTED]  
Nº DO CHASSI NO VEÍC.: [REDACTED]  
Nº DO CHASSI NA BIN: [REDACTED]  
Nº DO CHASSI NO CRLV: [REDACTED]  
Nº DO CÂMBIO NO VEÍC.: N/I  
Nº DO CÂMBIO NA BIN: N/I

MODELO/VERSÃO: I/MINI COOPER SCYMAN  
COR: PRATA  
CIDADE: RIO DE JANEIRO  
Nº DO MOTOR NO VEÍC.: [REDACTED]  
Nº DO MOTOR NA BIN: [REDACTED]  
Nº DO MOTOR NO CRLV: [REDACTED]  
COMBUSTÍVEL: GASOLINA  
KM: 65491

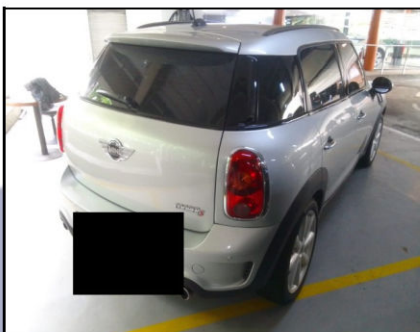
TRASEIRA

705-Apresenta avaria e/ou reparo na região traseira da carroceria.

PAINEL TRASEIRO COM CORROSÃO.

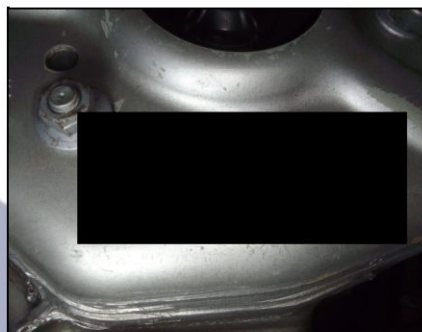
CHASSI

310-Numeração é a mesma que consta cadastrada na bin

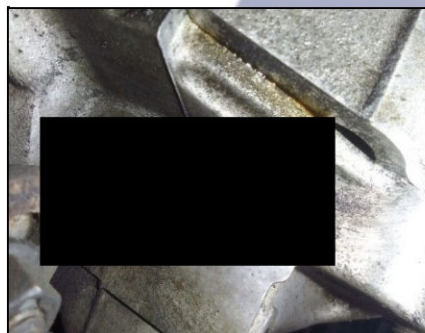
MOTOR

217-Numeração registrada na bin, coincide c/ a numeração que consta no motor.
