**DADOS GERAIS:**

**DADOS DO VEÍCULO:**

MODELO/VERSÃO: IMMC OUTLANDER 2.2 D

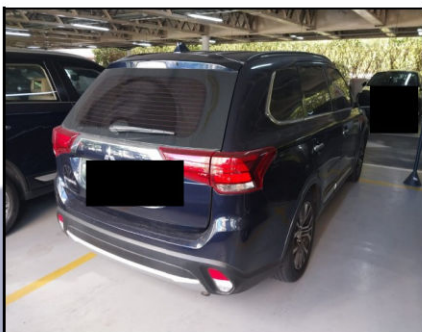
TRASEIRA

705-Apresenta avaria e/ou reparo na região traseira da carroceria.

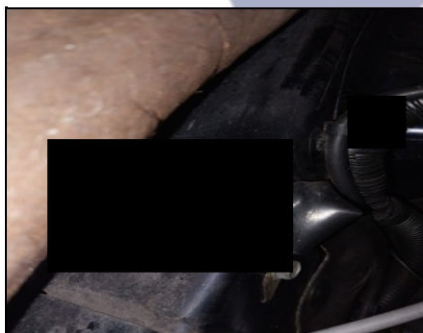
ETIQUETA\_VIS\_MOTOR

501-Original

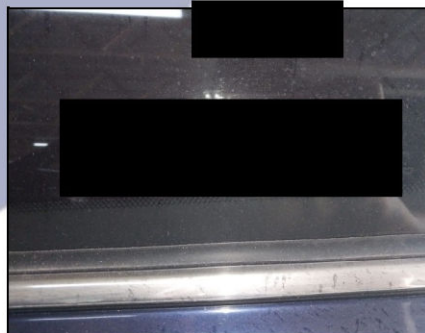
GRAVAÇÃO DE VIDRO

604-Não original/outro tipo

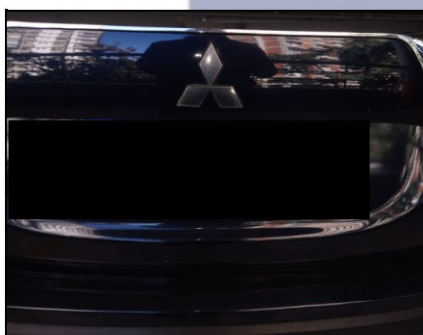
PLACA

101-Placa e tarjeta em conformidades (ok).

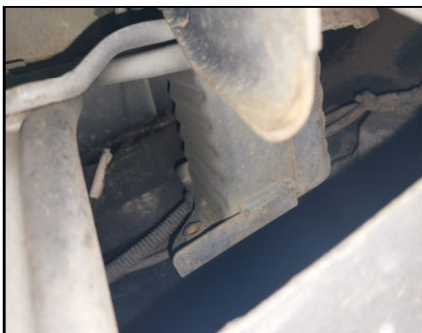
LONGARINA\_TRASEIRA\_DIREITA

Crash BOX traseiro direito avariado
