**DADOS COMPLETOS:**

MODELO/VERSÃO:

BMW/X4 M40i

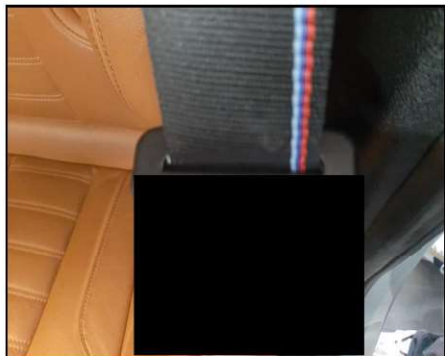
CINTO DE SEGURANÇA

01-compatível com o ano do veículo

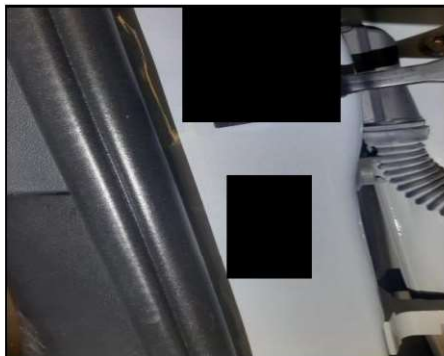
ETIQUETA\_VIS\_COLUNA

01-Original (OK)
