**APROVADO**

## APRESENTAÇÃO

## DADOS GERAIS DO VEÍCULO

BMW IX2 XDRIVE30 MSP

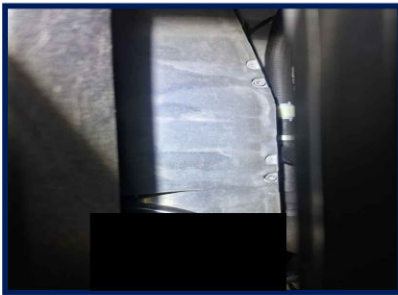
Câmbio

NUMERAÇÃO OBSTRUÍDA (ITEM EXCLUÍDO DO PARECER)

NÃO POSSUI CADASTRO NA BIN

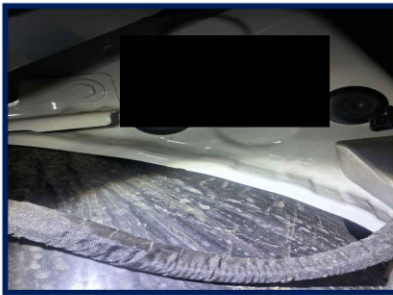
Etiqueta ETA Motor

ETA DENTRO DOS PADRÕES / NUMERAÇÃO COINCIDE COM O CHASSI

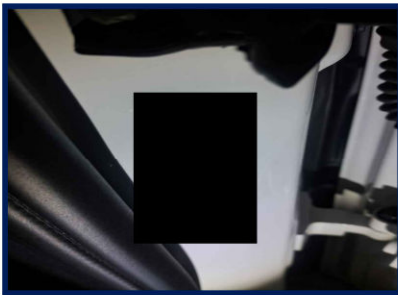
Foto eta coluna

ETA DENTRO DOS PADRÕES / NUMERAÇÃO COINCIDE COM O CHASSI

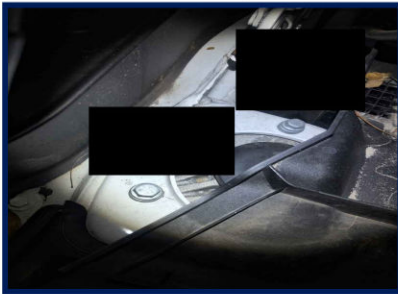
Torre amort diant/direita

| TORRE DO AMORTECEDOR DIANTEI. DIR. : | SEM AVARIAS APARENTES |

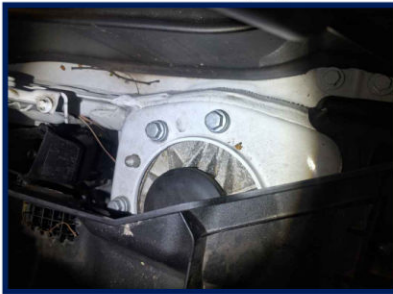
Torre amort diant/esquer

| TORRE DO AMORTECEDOR DIANTEI. ESQ. : | SEM AVARIAS APARENTES |

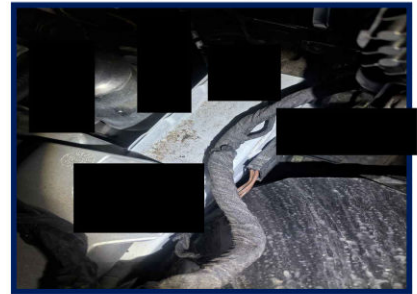
Longarina dianti/direita

| LONGARINA DIANTEI. DIR. : | SEM AVARIAS APARENTES |

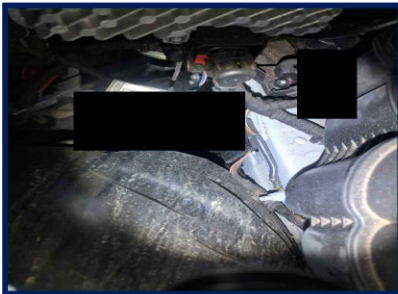
Longarina dianteira/esquerda

| LONGARINA DIANTEI. ESQ. : | SEM AVARIAS APARENTES |

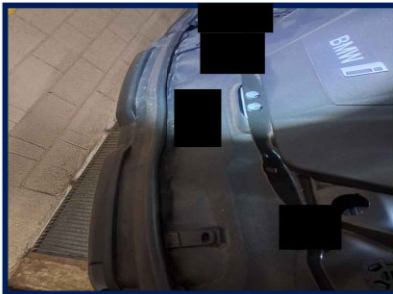
Painel Dianteiro

| PAINEL DIANT. INF./SUP. OU ALMA DO PARACHOQUE: | SEM AVARIAS APARENTES |

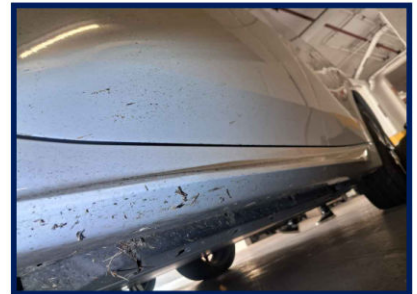
Caixa De Ar Esq

| CAIXA DE AR ESQUERDA . : | SEM AVARIAS APARENTES |

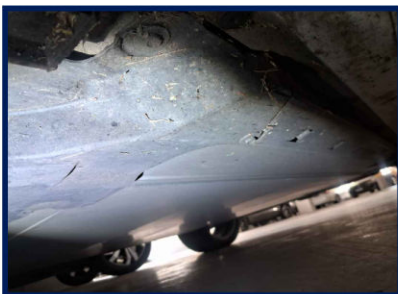
Assoalho Central

| ASSOALHO DO MONOBLOCO (HABITÁCULO, ÁREA VISÍVEL) . : | SEM AVARIAS APARENTES (ÁREA VISÍVEL) |

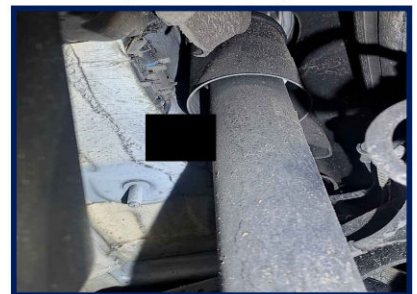
Longarina traseira/esquerda

| LONGARINA TRASEI. ESQ. : | SEM AVARIAS APARENTES |

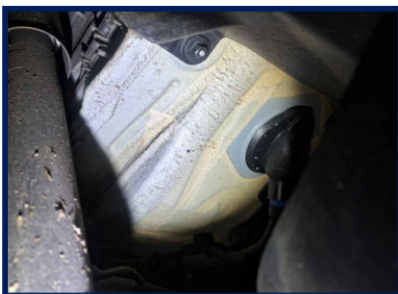
Longarina traseira/direita

| LONGARINA TRASEI. DIR. : | SEM AVARIAS APARENTES |

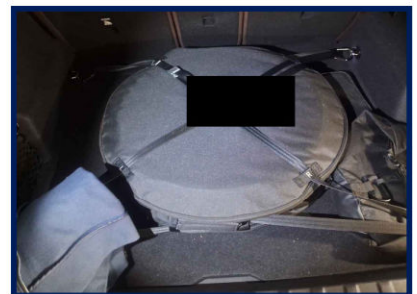
Assoalho Int. Portamalas

| ASSOALHO DO PORTAMALAS / CAÇAMBA . : | SEM AVARIAS APARENTES (ÁREA VISÍVEL) |

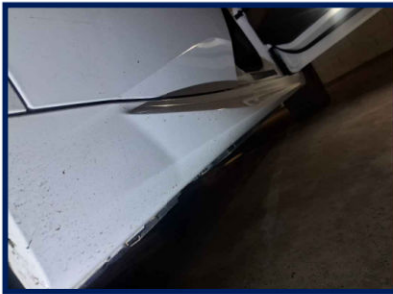
CAIXA DE AR DIR.

| CAIXA DE AR DIREITA . : | SEM AVARIAS APARENTES |
