## SITUAÇÃO GERAL

## APRESENTAÇÃO

| MARCA: | BMW |
| MODELO: | X1 S20i M SPORT |

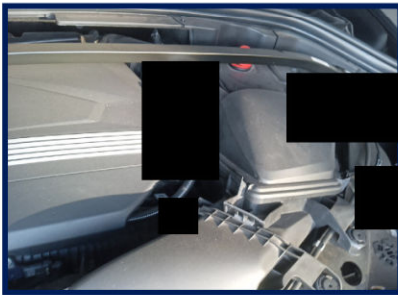
Câmbio

NUMERAÇÃO OBSTRUÍDA (ITEM EXCLUÍDO DO PARECER)

NÃO POSSUI CADASTRO NA BIN

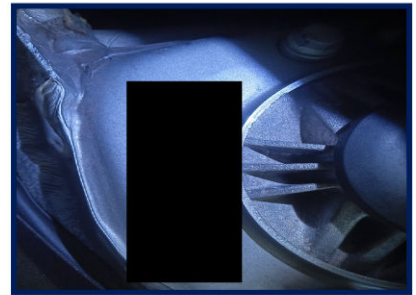
Chassi

DENTRO DOS PADRÕES HABITUAIS DO FABRICANTE

REGIÃO ÍNTEGRA

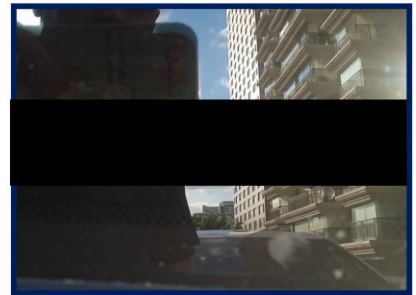
Gravação do vidro

GRAVAÇÃO NÃO ORIGINAL / COINCIDE COM O CHASSI

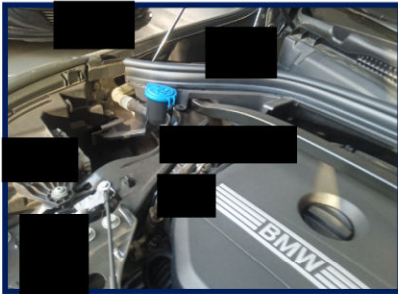
Torre amort diant/direita

TORRE DO AMORTECEDOR DIANTEI. DIR. : SEM AVARIAS APARENTES

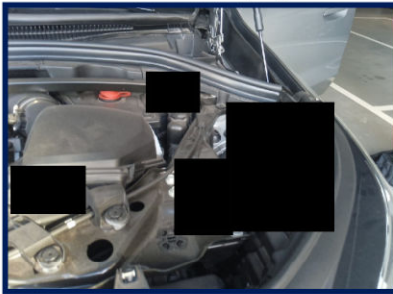
Torre amort diant/esquer

TORRE DO AMORTECEDOR DIANTEI. ESQ. : SEM AVARIAS APARENTES

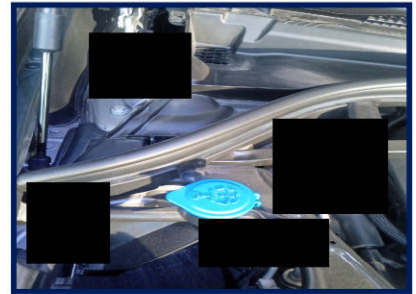
Longarina dianti/direita

LONGARINA DIANTEI. DIR. : SEM AVARIAS APARENTES

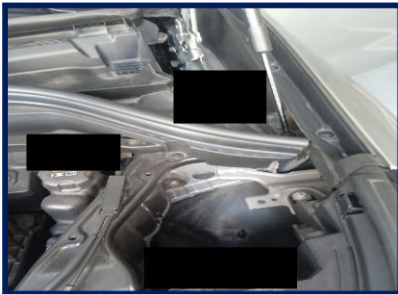
Longarina dianteira/esquerda

LONGARINA DIANTEI. ESQ. : SEM AVARIAS APARENTES

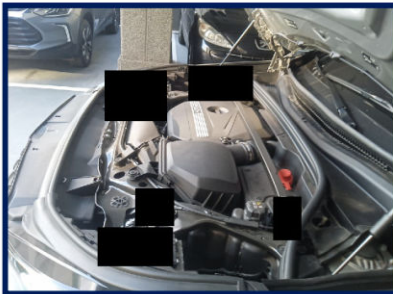
Painel Dianteiro

PAINEL DIANT. INF./SUP. OU ALMA DO PARACHOQUE: SEM AVARIAS APARENTES

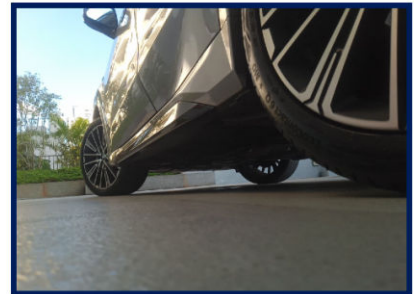
Caixa De Ar Esq

CAIXA DE AR ESQUERDA. : SEM AVARIAS APARENTES

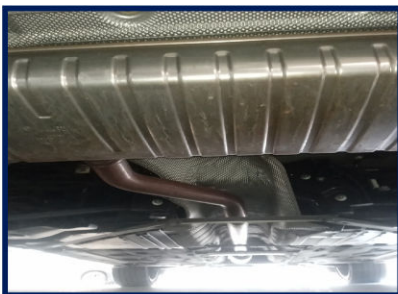
Assoalho Central

ASSOALHO DO MONOBLOCO (HABITÁCULO, ÁREA VISÍVEL) : SEM AVARIAS APARENTES (ÁREA VISÍVEL)

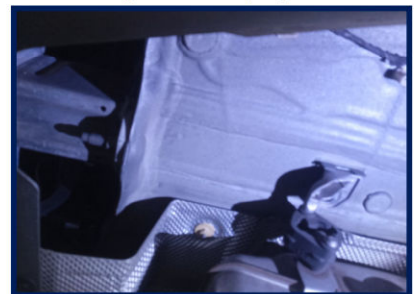
Longarina traseira/esquerda

LONGARINA TRASEI. ESQ. : SEM AVARIAS APARENTES

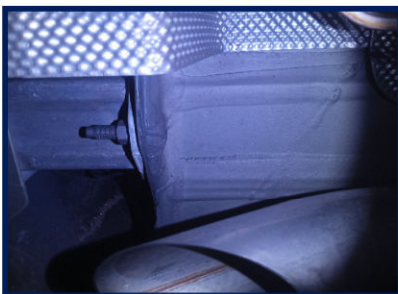
Longarina traseira/direita

LONGARINA TRASEI. DIR. : SEM AVARIAS APARENTES

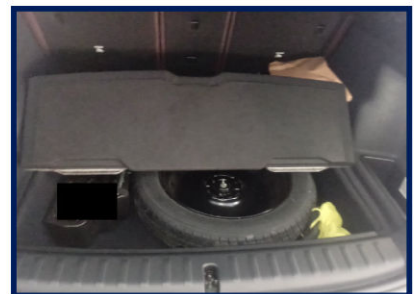
Assoalho Int. Portamalas

ASSOALHO DO PORTAMALAS / CAÇAMBA. : SEM AVARIAS APARENTES (ÁREA VISÍVEL)

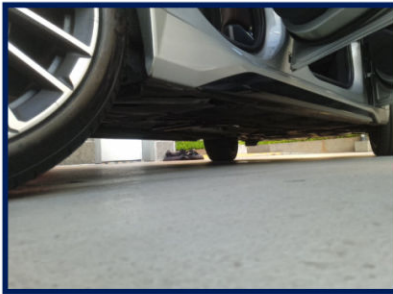
CAIXA DE AR DIR.

CAIXA DE AR DIREITA. : SEM AVARIAS APARENTES
